NOTAT.

RØDØY PRODUKTER - VURDERING OMKRING BYGNINGSMASSE PÅ ADRESSE JEKTVIKVEIEN 202 I FORHOLD TIL MULIGHET FOR PÅBYGGING/OMBYGGING, MED UTGANGSPUNKT I EKSISTERENDE TILSTANDSRAPPORT FRA 2018.

TILSTANDSRAPPORT

Adresse: 8187 JEKTVIK
Matrikelnr. Gnr. 34 bnr. 55
Kommune: Rødøy
Hjemmelshaver: Rødøy kommune
Dato for befaring: 20.02.2018
Bruttoareal: 745 m²
Bruksareal: 706 m

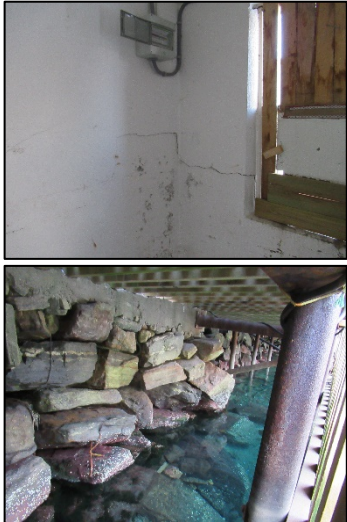
216 Direkte fundamentering		Bilde
Beskrivelse:	Det finnes ingen dokumentasjon på hvordan fundamenteringen er utført, men det er sannsynlig at det er støpt en armert såle under yttervegger og bærevegger. Ellers er det utført plastring mot sjøen.

Vurdering:	<p>Grunnen har antakelig vært for dårlig komprimert eller at det ikke er benyttet tilstrekkelig stabile masser. Dette viser i form av horisontale sprekkdannelser på mur i hjørnene mot vest.</p> <p>Hjørnene mot vest bør stabiliseres/forsterkes ved at en utvider sålene i hjørnene.</p> <p>En nivellering av gulvene i B viste mindre høydeavvik som tyder på små setninger i grunnen.</p> <p>Ellers er plastring mot sjø (under kaiet) av bra kvalitet. Men den er noe åpen og har for lite fall, slik at den har ikke ønskelig stabilitet. Se vedlegg 4. Tilstandsgrad 3.</p>

216 Direkte fundamentering. Hjørnene mot vest bør stabiliseres/forsterkes ved at en utvider sålene i hjørnene.

Jeg vil tro at det er mulig å foreta en forstrekning av fundamentene i gavlveggen, ved å utvide bæreflata. Ved å gjøre dette etappevis, mener jeg at det skal være mulig. Ved å gjøre dette vil en kunne øke bæreevnen for fundament/yttervegger. Kanskje må en også gjøre flere slike tiltak langs yttervegg og under søyler.

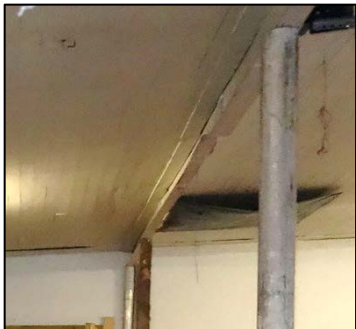
222 Søyler/223 Bjelker		Bilde
Beskrivelse:	<p>Det er montert stålsøyler under bredflensbjelkene under himlingen A og C. Det er vanskelig å få klarhet i systemet i bruk av bjelker og søyler.</p> <p>Videre er det montert bredflensbjelker på tvers av bygget i ca. c/c = 3,5 m under etasjeskille mellom 1. og 2. etasje i B.</p>

Vurdering:	<p>Det er enten montert for få bjelker, er så er bjelkene av for liten dimensjon og dårlig kvalitet. Tilstandsgrad 3. Det må monteres nye bjelker av tilstrekkelig dimensjon og nødvendig antall søyler/dimensjon slik at en oppnår med tilstrekkelig bæring. Dette gjøres samtidig som det legges nytt tak.</p> <p>Derimot er det ikke registrert vesentlig nedbøying av bjelkene i B. Tilstandsgrad 3.</p>

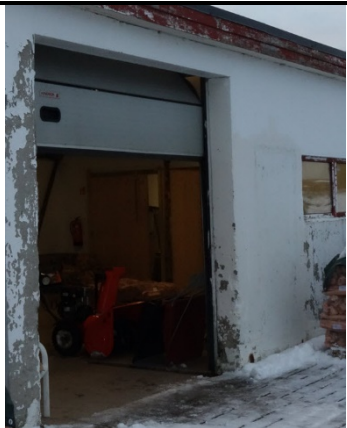
231 Bærende yttervegger		Bilde
Beskrivelse:	Alle bærende yttervegger er i 25 cm Leca pusset på begge sider. I ytterveggen mot sør i tidligere kjølerom, er veggen isolert med ca. 130 mm isopor før den er pusset og malt.

Vurdering:	Veggene er bra stand, men har noen spekker i hjørnene av mottak mot vest. I tillegg er det vertikale sprekker mellom A og B, samt mellom A og C. Dette skyldes mest sannsynlig at det i disse skjøtene ikke er gjennomgående fuge-/ublokkarmering som følge av veggene bare er satt mot hverandre. I tillegg er det en god del krakelering i pusslaget. Tilstandsgrad 2/3.

231 Bærende yttervegger. Sprekkdannelsen i Leca-muren og pusslag repareres og veggene males.

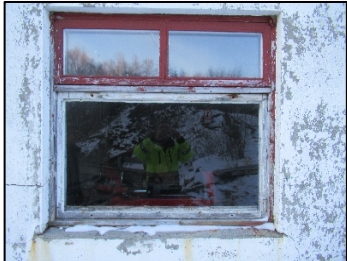
Vinduer, 4 stk. V7 11 x 12		Bilde
Beskrivelse:	Det er 4 stk. 2-delte koblede vinduer med trekarm i vest på endeveggen C.

Vurdering:	3 av disse er i svært dårlig stand, mens det siste er helt ødelagt. Tilstandsgrad 3. Må skiftes.

4 stk. 2-delte koblede vinduer med trekarm i vest på endeveggen i C, må skiftes

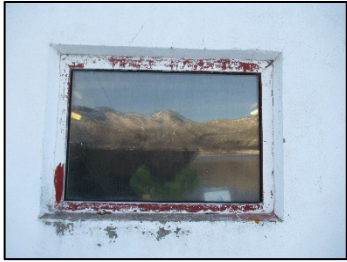
Vinduer, 9 stk. V8 11 x 7,5 og 3 stk. V10 11 x 6		Bilde
Beskrivelse:	Det er 9 stk. vinduer med tre-karm med utvendig aluminiumsbekledning, med 3 stk. mot nord på langveggen A og 4 stk. mot nord på kortvegg i B, samt 2 stk. mot øst på B. Videre er det 3 stk. vinduer med PVC-karm på langvegg på langvegg mot vest i 2. etasje i B.

Vurdering:	De er i relativt bra stand og fullt funksjonelle. Alle disse vinduene ser litt «sjabby» ut fordi de er forsøkt malt røde utvendig og denne malingen er delvis flaknet av. Tilstandsgrad 1.

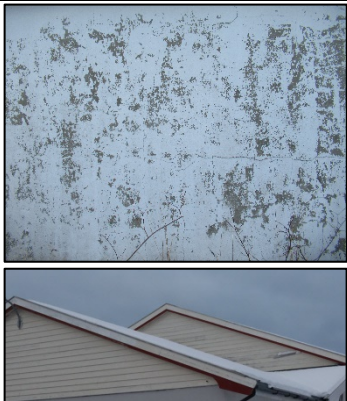
235 Utvendig kledning og overflate		Bilde
Beskrivelse:	Utvendig behandling er maling på pusset Leca og liggende kledning.

Vurdering:	Pussen må sårpusses og alle veggene males. Tilstandsgrad 2.

235 Utvendig kledning og overflate yttervegger, pussene må sårpusses og alle veggene males.

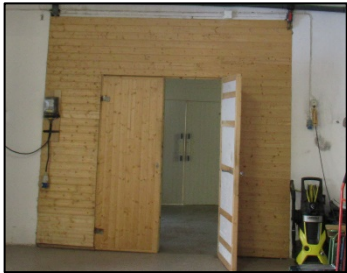
241 Bærende innervegger		Bilde
Beskrivelse:	Eneste bærevegg er veggen mellom A og B. Denne er bygget av 25 cm Leca med puss på vegg sider. I denne veggen har det vært en port på 3 x 3 m, men denne åpningen er kledd igjen med en reisverkvegg hvor det også er montert en 2-fløyet egenlaget dør. I tillegg er det slik at to Leca-vegger på tvers av mottaket er understøttelse for langsgående ståldragere.

Vurdering:	Åpning for port må mures igjen, med plass til branndør. Sårpussing og maling. Tilstandsgrad 2.

241 Bærende innervegger, sårpussing og maling. Felt med reisverkvegg for to-fløyet dør må mures igjen med plass for brannør. Denne veggen pusses og males på begge sider.

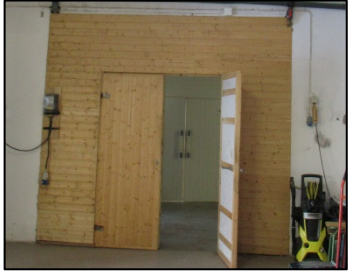
244 Dører i A og C: D40 15 x 24, D44 28 x 24 og D1 9 x 21		Bilde
Beskrivelse:	Dørene D40 og D44 er 2-fløyet og er plassbygget. D1 er pr. i dag bare en døråpning.

Vurdering:	Begge de 2-fløyet dørene er helt OK i forhold til dagens bruk, men dør D40 må på grunn av brannkrav byttes ut med dør med tilstrekkelig brannmotstand (EI2 30-Sa). Tilstandsgrad 0.

244 Dører i A og C: D40 15 x 24. Må skiftes p.g.a. brannkrav

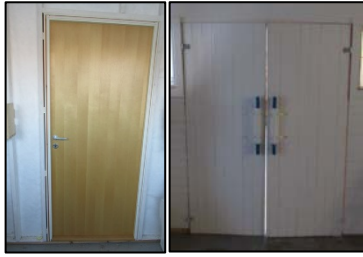
244 Dører 1. etasje B: D6, D8 og D13		Bilde
Beskrivelse:	D6 er en standard dør 9 x 21, mens D8 er en plassbygget 2-fløyet dør 18 x 21. Døren D13 er en fryseromdør 24 x 21 som bare henger i føringskinnen ved siden av døråpningen og ikke er i bruk.

Vurdering:	Begge disse dørene er i god stand. Tilstandsgrad 0. Fryseromdøren bare henger i føringskinnen ved siden av døråpningen og ikke er i bruk. Tilstandsgrad 1.

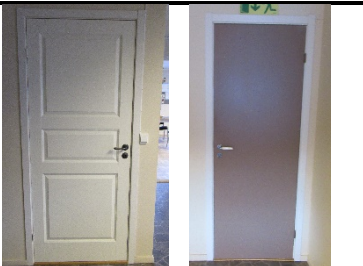
244 Dører 2. etasje i B: D1, D2 og D43		Bilde
Beskrivelse:	Dørene i 2. etasje: 3 stk. D1 9 x 21, 2 stk. D2 8 x 21 og 2 stk. D43 7 x 20.

Vurdering:	Dørene D1 er i god stand. Tilstandsgrad 0. Dørene D2 og D43 er eldre dører, men de er fullt funksjonelle. Tilstandsgrad 1.

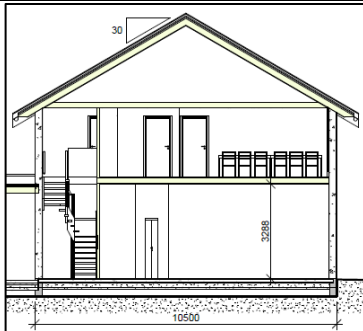
251 Frittstående dekker i B		Bilde
Beskrivelse:	Det er etasje skille mellom 1. og 2. etasje i B. Dette dekket er frittstående mellom bjelkene som går på tvers av bygningen med c/c = ca. 3,5 m. Dekket er kledd med platemateriale som himling under dekket og som golv oppå bjelkelaget. Dekket er isolert.

Vurdering:	Dette virker å være i god stand. Det vil ikke tilfredsstillende brannkrav til brannskille mellom etasjene. Tilstandsgrad 1.

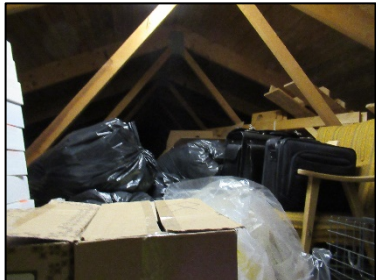
261 Primærkonstruksjon bygningsdel B.		Bilde
Beskrivelse:	Selvbærende takstoler med taktro. Kaldloft.

Vurdering:	Taket er i bra stand. Ingen kjente lekkasjer.

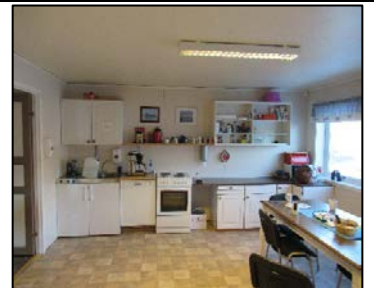
273 Kjøkkeninnredning		Bilde
Beskrivelse:	Enkel kjøkken innredning i pauserom

Vurdering:	I bra stand. Tilstandsgrad 0.

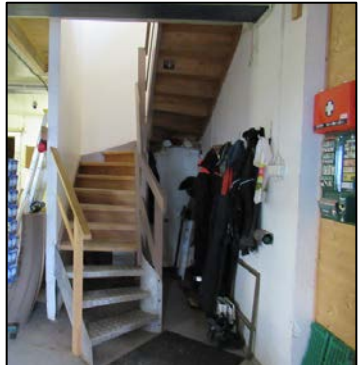
281 Innvendig trapper i B		Bilde
Beskrivelse:	Svingtrapp fra rom 2 i 1. etasje til rom 14 i 2. etasje

Vurdering:	Trappa er i bra stand, men er smal, bare ca. 80 cm. Tilstandsgrad 1.

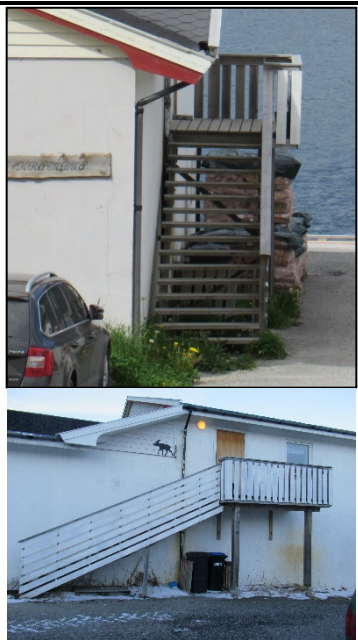
282 Utvendig trapper		Bilde
Beskrivelse:	Utvendig trapp fra terreng til inngang 2. etasje i B. Trappen er ca. 1 m bred og god å gå i. Den har en stigning på ca. 25°.

Vurdering:	Trappa er i god stand. Tilstandsgrad 1.
