B-undersøkelse ved Renga S i Rødøy kommune, november 2022

Nova Sea AS

Etter Norsk Standard NS 9410: 2016

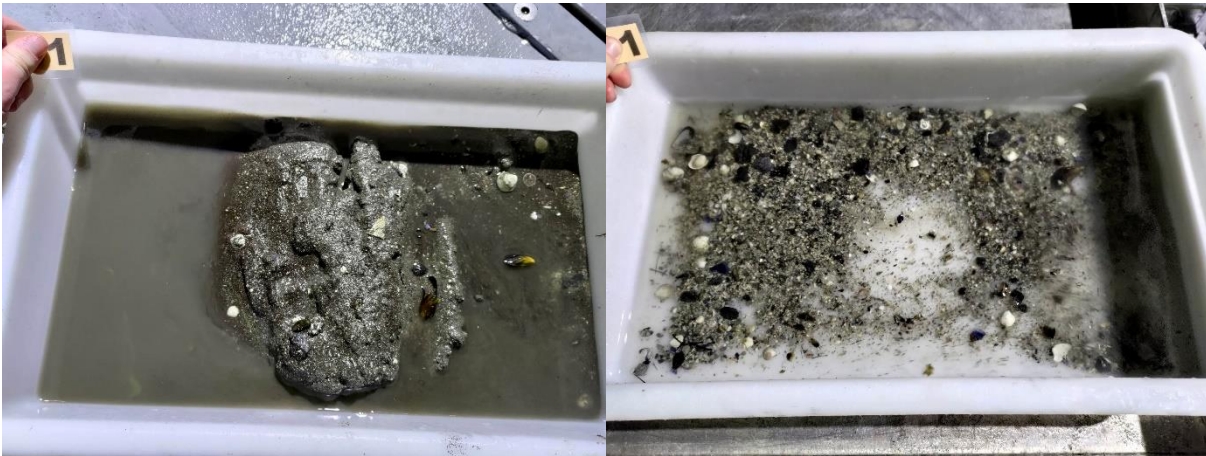
Figur 6: Bilder som viser sedimentet fra stasjon 1 før og etter siling. Sedimentet besto av skjellsand, silt og sand. Foto: Aqua Kompetanse AS.

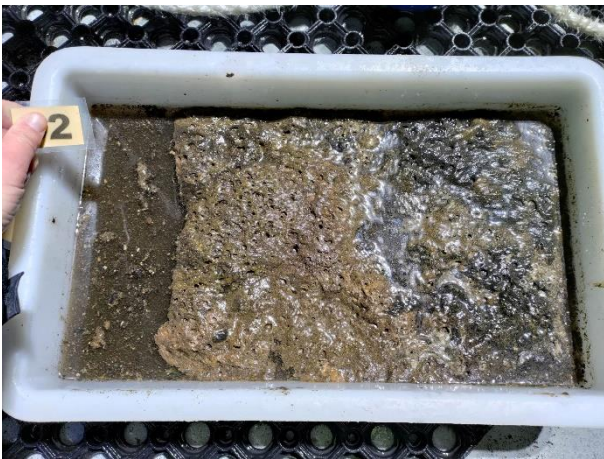
Figur 7: Bilde som viser grabbinhold fra stasjon 2. Prøven ble ikke silt, pga. gassutvikling. Sedimentet besto av silt. Det ble registrert fôrrester og fekalier ved denne stasjonen. Foto: Aqua Kompetanse AS.

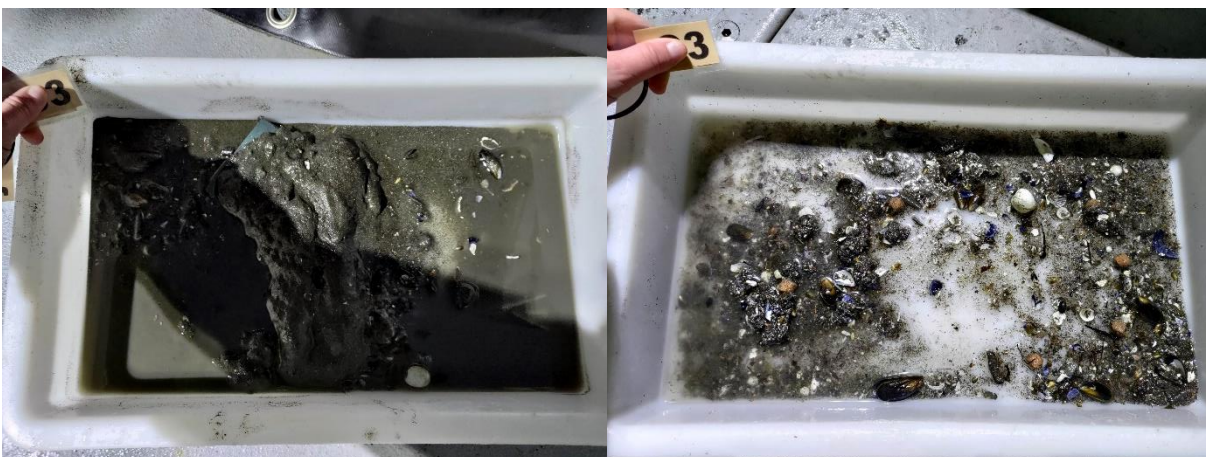
Figur 8: Bilder som viser sedimentet fra stasjon 3 før og etter siling. Sedimentet besto av silt, sand og skjellsand. Det ble registrert fôrrester og fekalier ved denne prøven. Foto: Aqua Kompetanse AS.

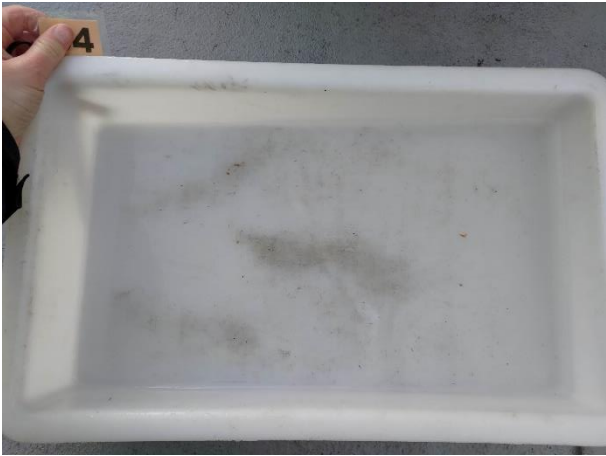
Figur 9: Bilde som viser grabbinholdet fra stasjon 4. Grabben inneholdt ikke sediment. Det ble registrert fekalier ved denne prøven. Foto: Aqua Kompetanse AS.

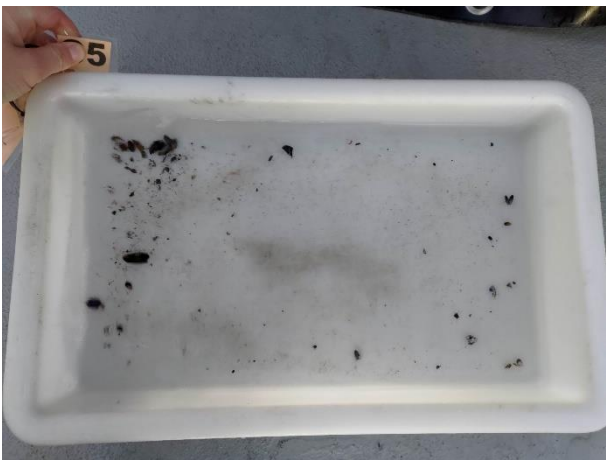
Figur 10: Bilde som viser grabbinhold fra stasjon 5. Innholdet besto av sand på fjellbunn. Foto: Aqua Kompetanse AS.

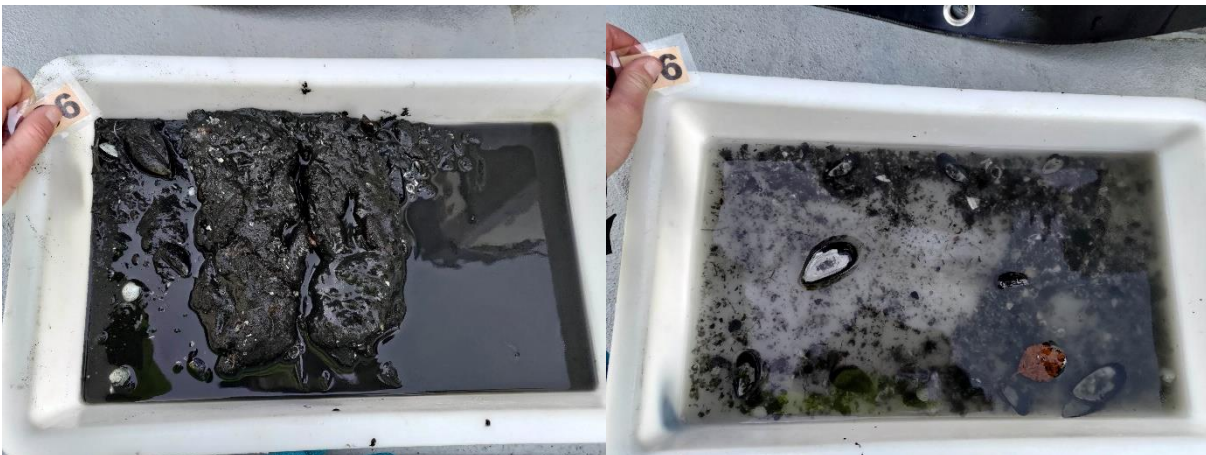
Figur 11: Bilder som viser sedimentet fra stasjon 6 før og etter siling. Sedimentet besto av silt, leire og skjellsand. Det ble registrert fôrrester og fekalier ved denne prøven. Foto: Aqua Kompetanse AS.

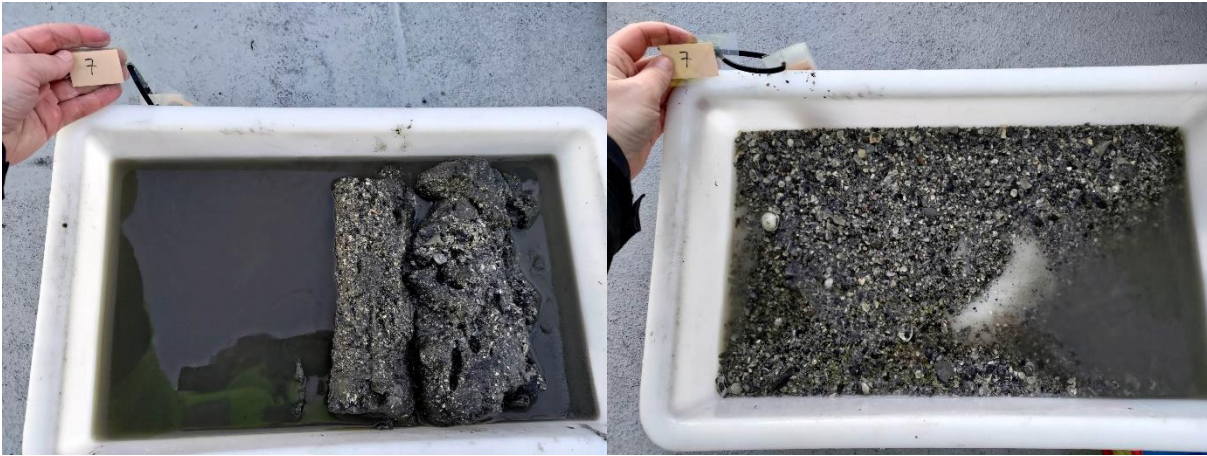
Figur 12: Bilder som viser sedimentet fra stasjon 7 før og etter siling. Sedimentet besto av skjellsand og silt. Det ble registrert fekalier ved denne prøven. Foto: Aqua Kompetanse AS.

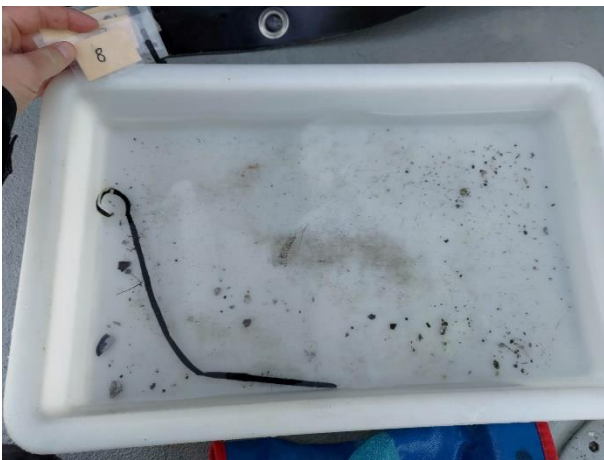
Figur 13: Bilde som viser grabbinholdet fra stasjon 8. Det ble funnet skjellsand på fjellbunn. Det ble registrert fekalier ved denne prøven. Foto: Aqua Kompetanse AS.

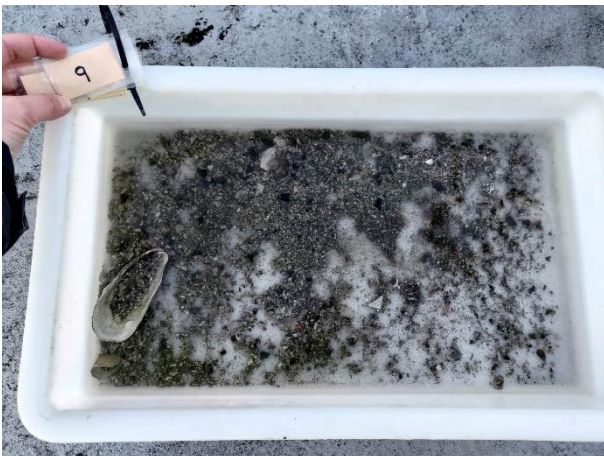
Figur 14: Bilde som viser sedimentet fra stasjon 9. Sedimentet besto av skjellsand og sand. Det ble registrert fekalier i denne prøven. Foto: Aqua Kompetanse AS.

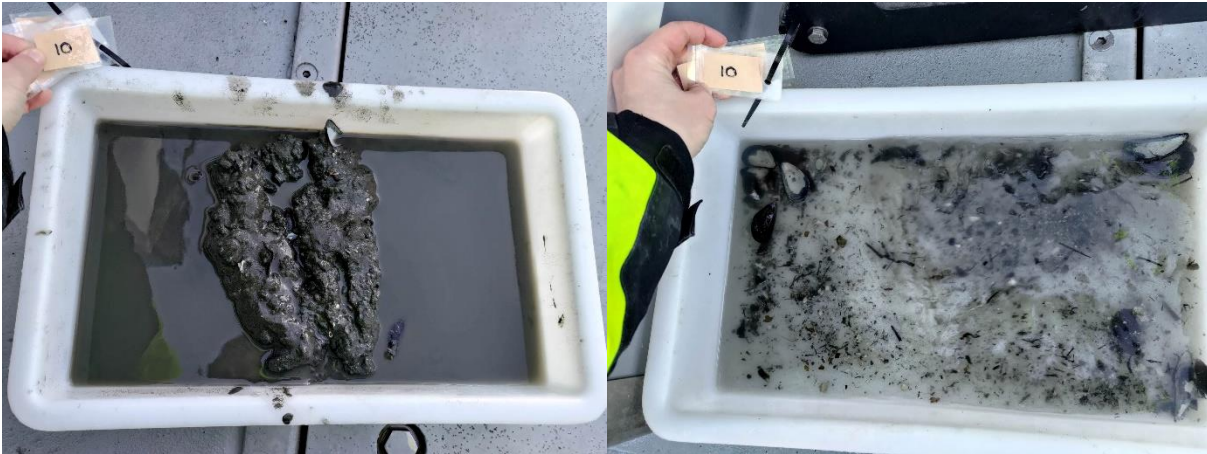
Figur 15: Bilder som viser sedimentet fra stasjon 10 før og etter siling. Sedimentet besto av silt, leire og skjellsand. Foto: Aqua Kompetanse AS.

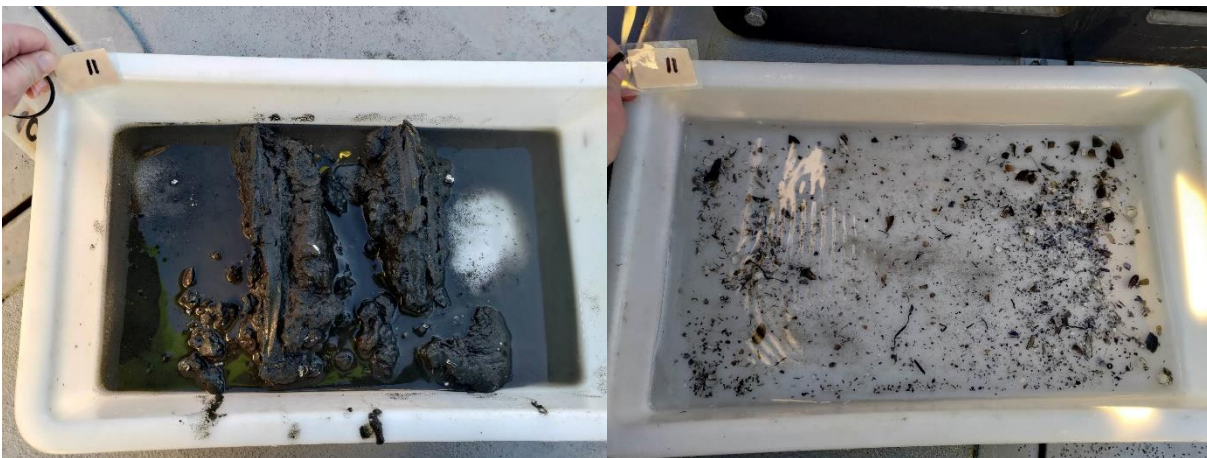
Figur 16: Bilder som viser sedimentet fra stasjon 11 før og etter siling. Sedimentet besto av silt, leire og skjellsand. Foto: Aqua Kompetanse AS.

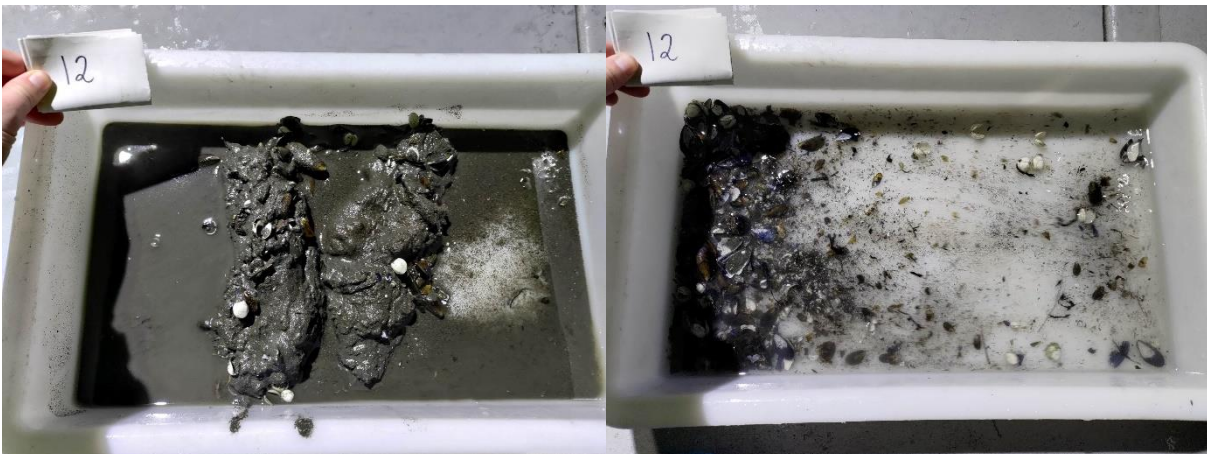
Figur 17: Bilder som viser sedimentet fra stasjon 12 før og etter siling. Sedimentet besto av silt og skjellsand. Foto: Aqua Kompetanse AS.

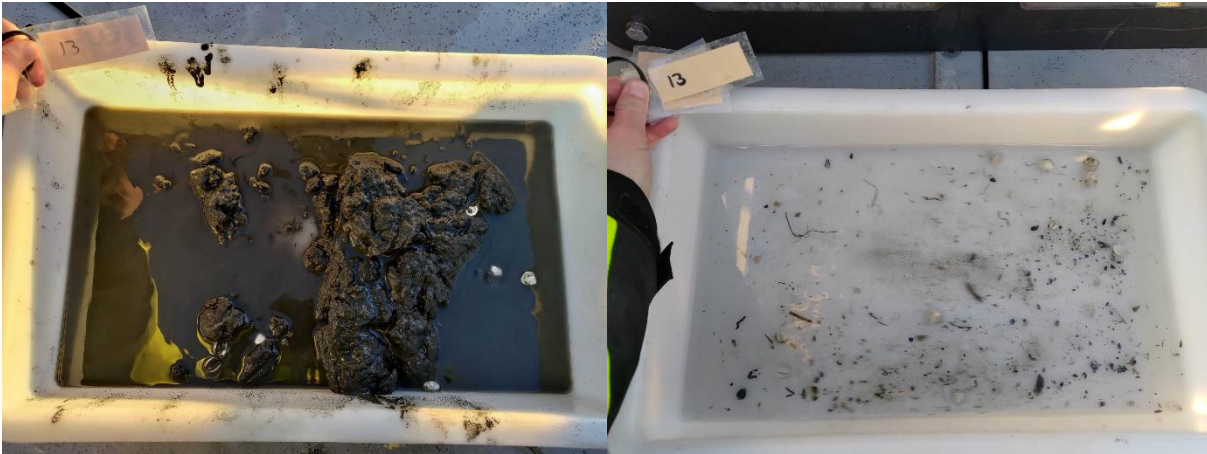
Figur 18: Bilder som viser sedimentet fra stasjon 13 før og etter siling. Sedimentet besto av silt og leire. Det ble registrert fekalier i denne prøven. Foto: Aqua Kompetanse AS.

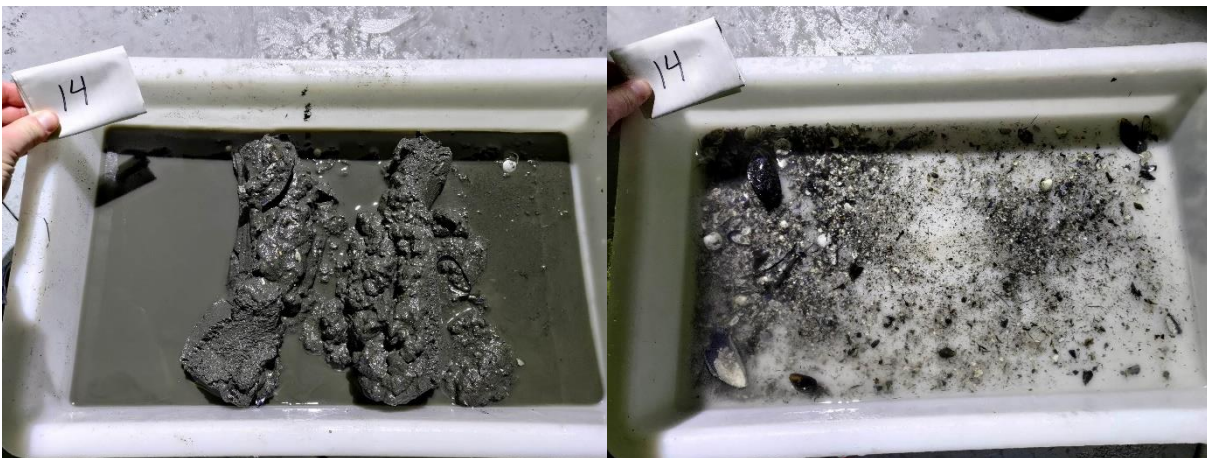
Figur 19: Bilder som viser sedimentet fra stasjon 14 før og etter siling. Sedimentet besto av silt og skjellsand. Foto: Aqua Kompetanse AS.

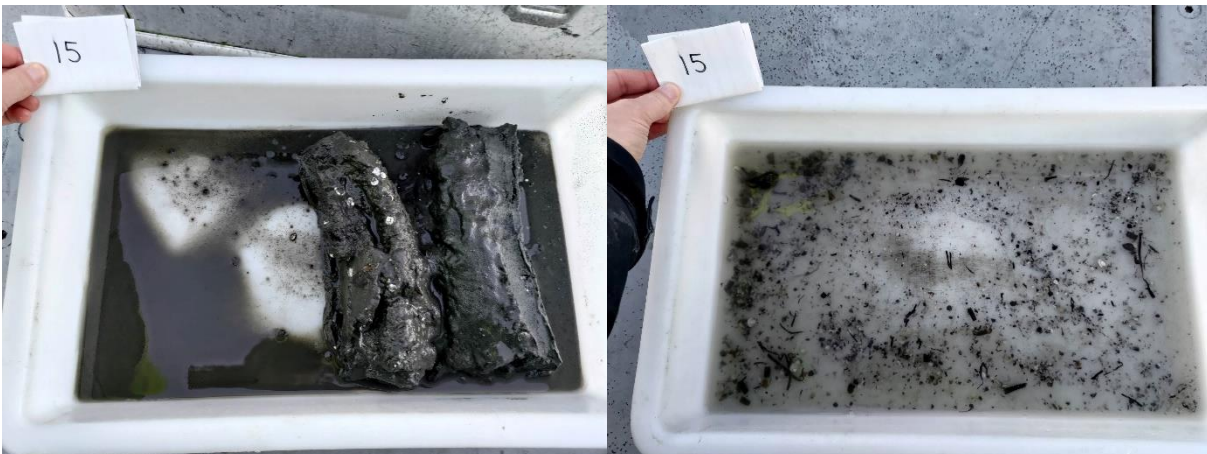
Figur 20: Bilder som viser sedimentet fra stasjon 15 før og etter siling. Sedimentet besto av leire og silt. Foto: Aqua Kompetanse AS.

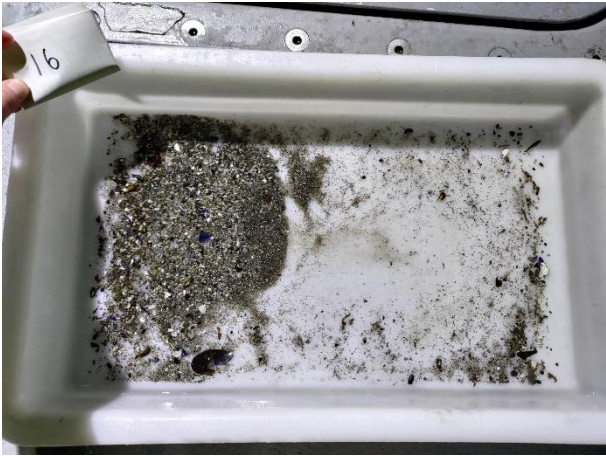
Figur 21: *Bilde som viser sedimentet fra stasjon 16. Sedimentet besto av sand og skjellsand på fjellbunn. Det ble registrert fekalier ved denne prøven. Foto: Aqua Kompetanse AS.*
