# **B-undersøkelse for lokalitet 22796**

## **Lokalitetstilstand 1**

Rapport ID 13089

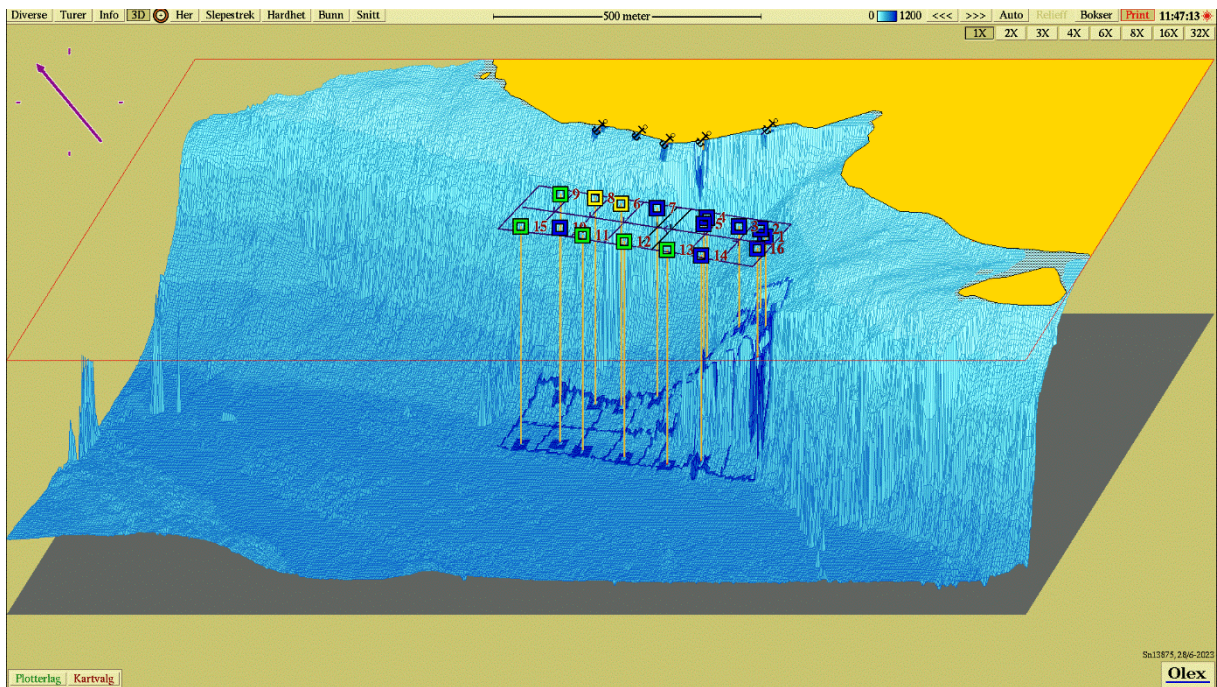
**Figur 3:** Tredimensjonalt isometrisk bunnkart med anleggssnitt og stasjoner. Stasjonene er markert med farge etter hva slags tilstand de har jamført NS 9410:2016. Målestokk vises øverst i bildet. Kartdatum WGS84. Kilde: Olex.

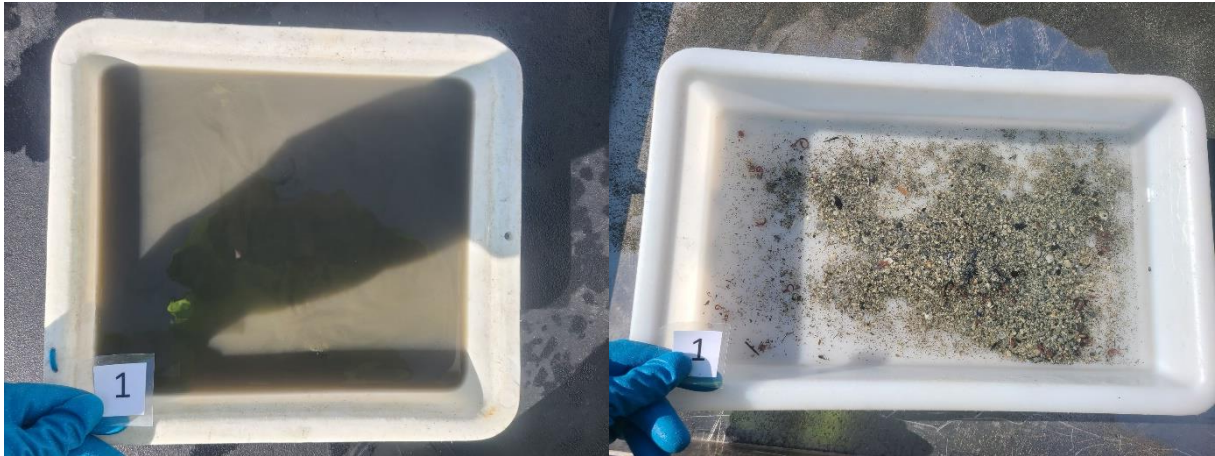
**Figur 1:** Bilder som viser sedimentet fra stasjon 1 før og etter siling. Sedimentet besto av silt og noe skjellsand. Foto: Aqua Kompetanse AS.

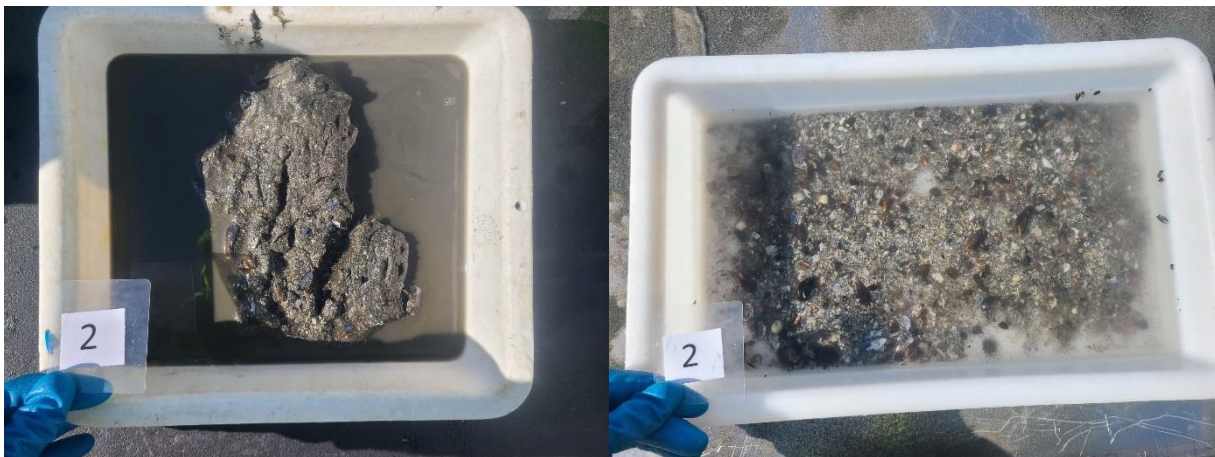
**Figur 2:** Bilder som viser sedimentet fra stasjon 2 før og etter siling. Sedimentet besto av silt og skjellsand. Foto: Aqua Kompetanse AS.

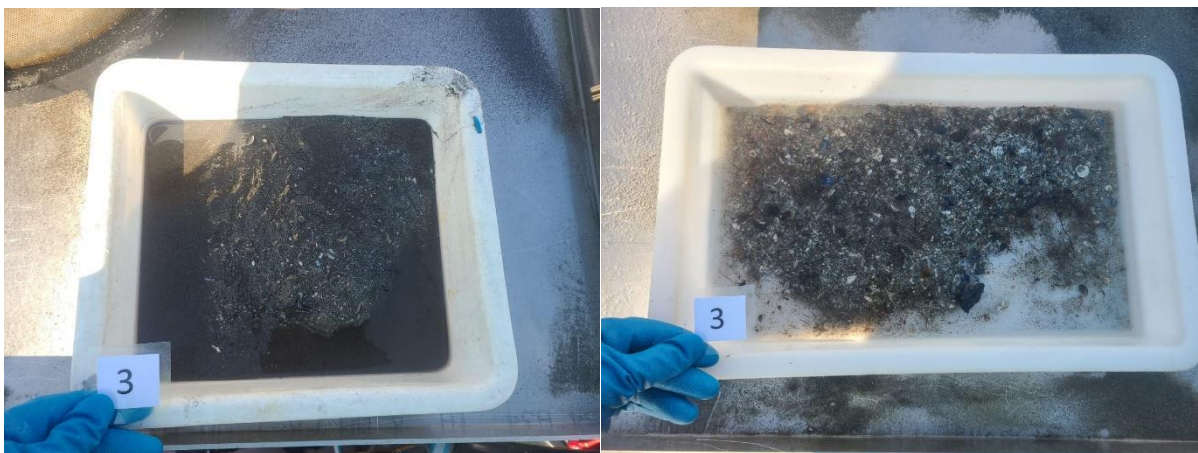
**Figur 3:** Bilder som viser sedimentet fra stasjon 3 før og etter siling. Sedimentet besto av silt og noe skjellsand.  
Foto: Aqua Kompetanse AS.

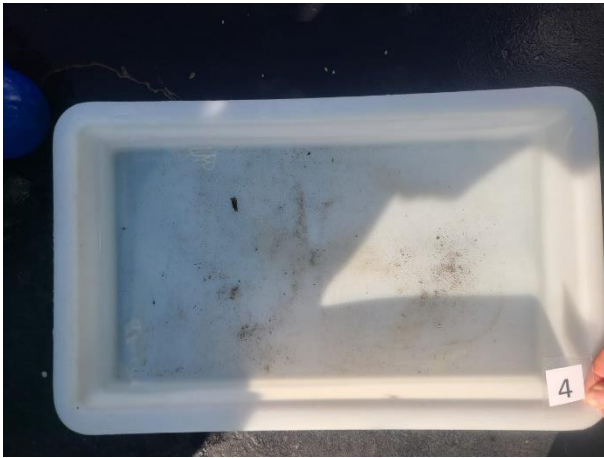
**Figur 4:** Bilder som viser grabbinhold fra stasjon 4. Det ble registrert fjellbunn. Foto: Aqua Kompetanse AS.

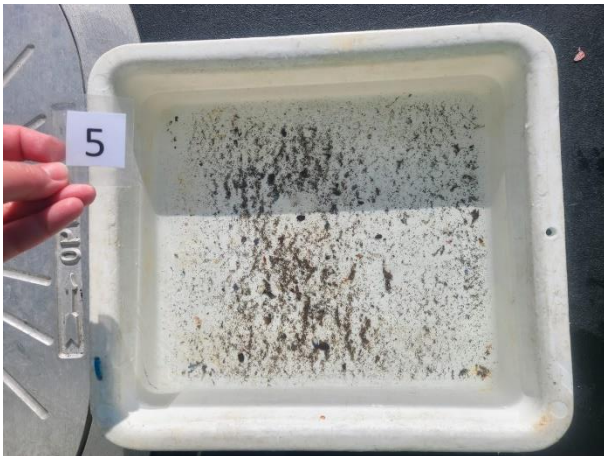
**Figur 5:** Bilder som viser grabbinhold fra stasjon 5. Det ble registrert fjellbunn. Foto: Aqua Kompetanse AS.

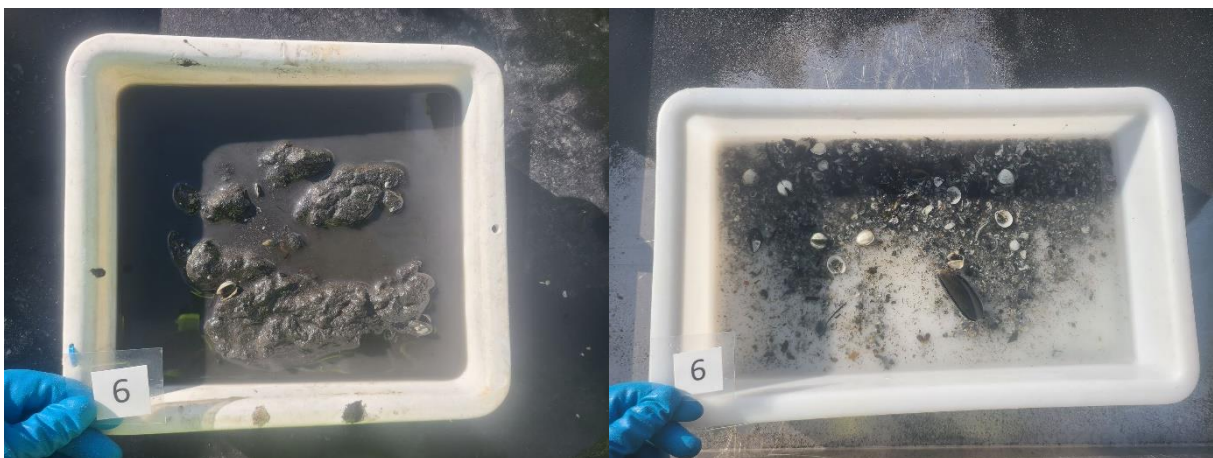
**Figur 6:** Bilder som viser sedimentet fra stasjon 6. Sedimentet besto av silt og noe skjellsand. Foto: Aqua Kompetanse AS.

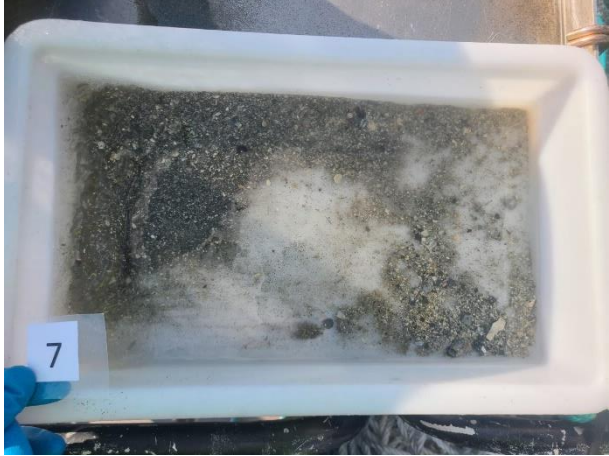
**Figur 7:** Bilder som viser sedimentet fra stasjon 7. Sedimentet besto av strø av skjellsand på fjellbunn. Foto: Aqua Kompetanse AS.

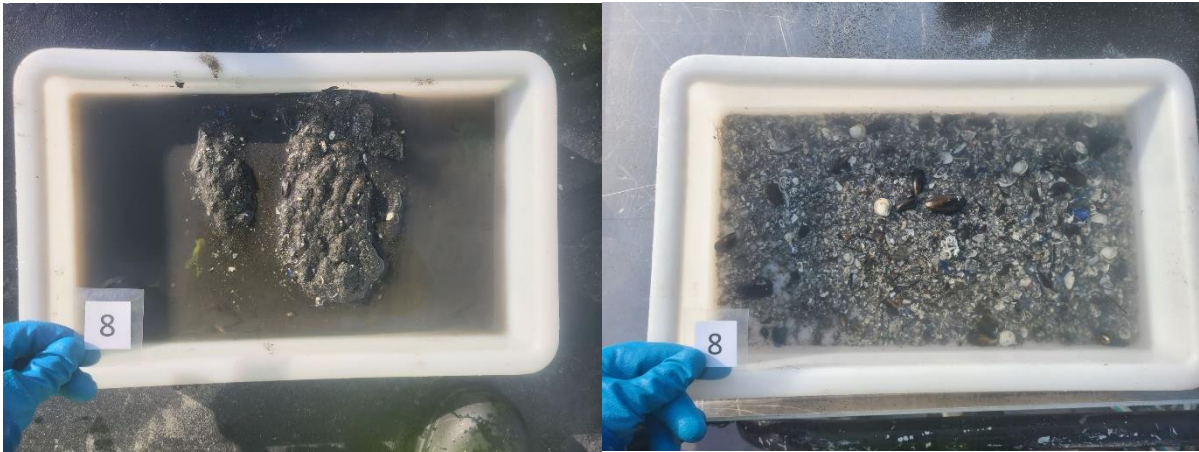
**Figur 8:** Bilder som viser sedimentet fra stasjon 8 før og etter siling. Sedimentet besto av silt og skjellsand. Foto: Aqua Kompetanse AS.

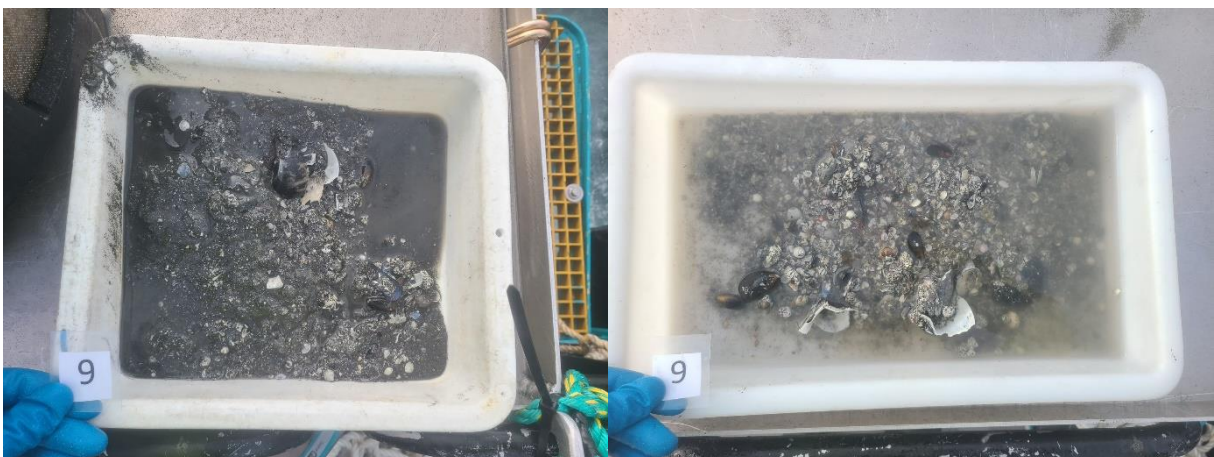
**Figur 9:** Bilder som viser sedimentet fra stasjon 9 før og etter siling. Sedimentet besto av silt og skjellsand. Foto: Aqua Kompetanse AS.

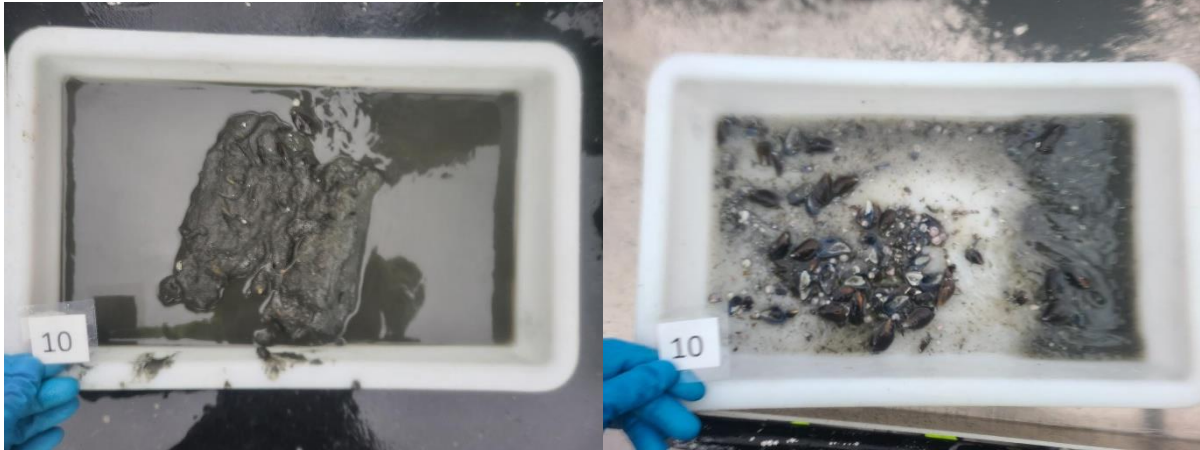
**Figur 10:** Bilder som viser sedimentet fra stasjon 10 før og etter siling. Sedimentet besto av silt og leire, samt noe skjellsand. Foto: Aqua Kompetanse AS.

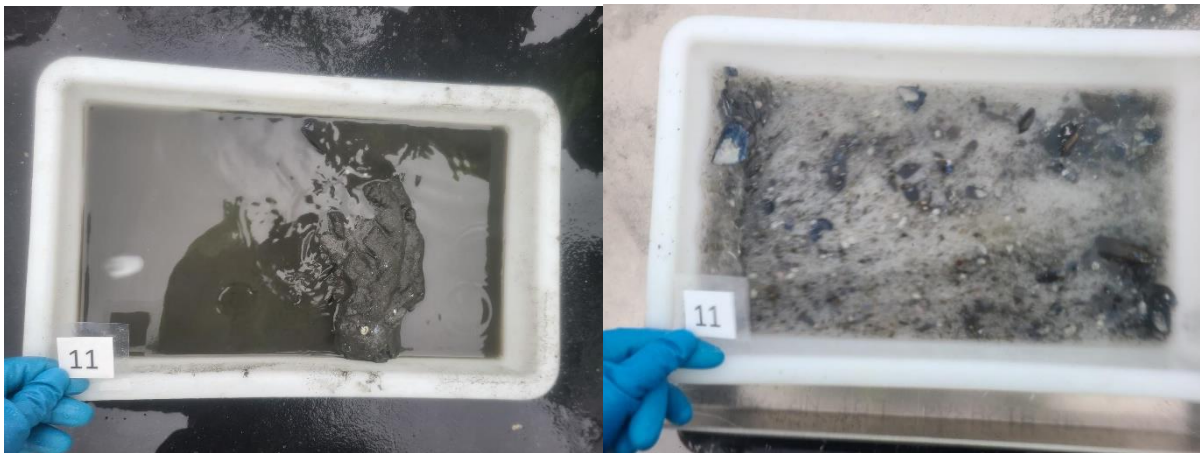
**Figur 11:** Bilder som viser sedimentet fra stasjon 11. Sedimentet besto av silt og leire, samt noe skjellsand. Foto: Aqua Kompetanse AS.

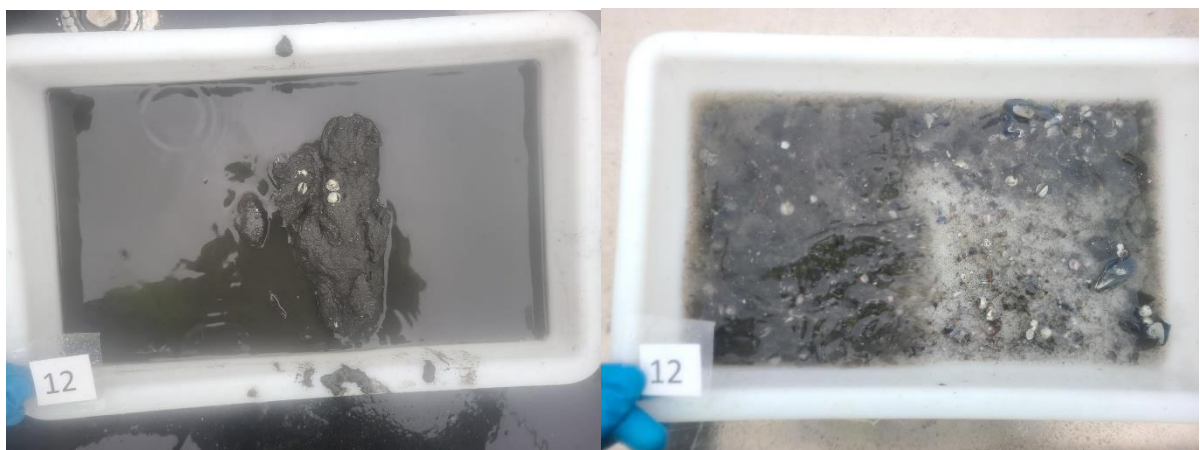
**Figur 12:** Bilde som viser sedimentet fra stasjon 12 før og etter siling. Sedimentet besto av silt og leire, samt noe skjellsand. Foto: Aqua Kompetanse AS.

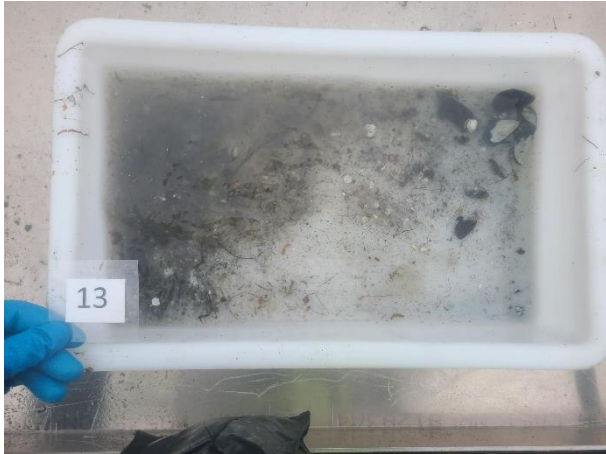
**Figur 13:** Bilder som viser sedimentet fra stasjon 13. Sedimentet besto av silt og leire, samt noe skjellsand. Foto: Aqua Kompetanse AS.

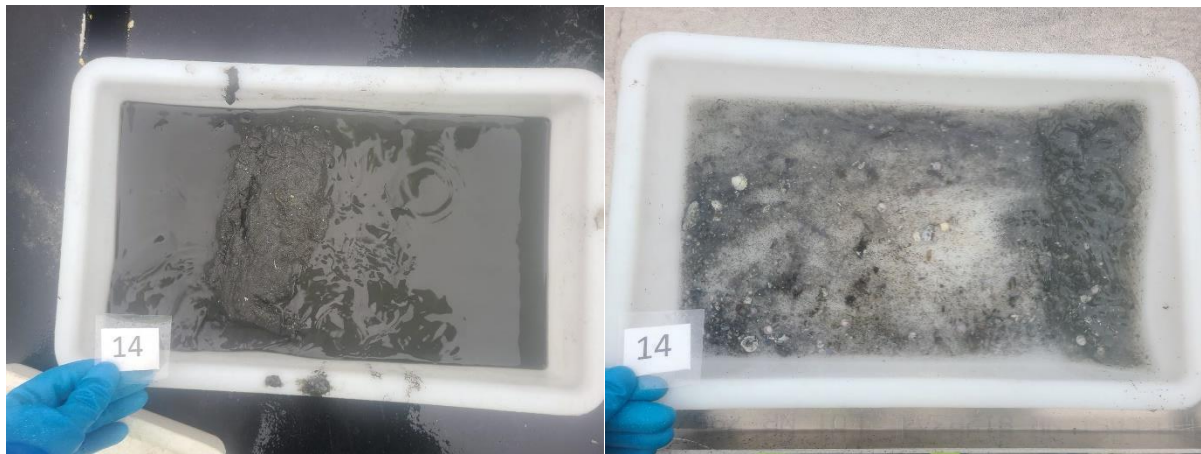
**Figur 14:** Bilder som viser sedimentet fra stasjon 14 før og etter siling. Sedimentet besto av silt, samt noe leire og skjellsand. Foto: Aqua Kompetanse AS.

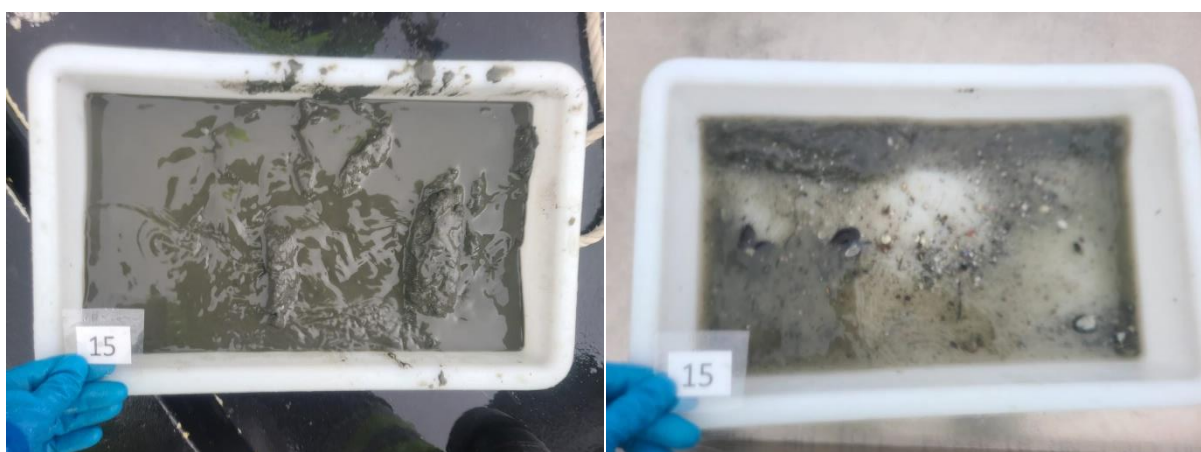
**Figur 15:** Bilder som viser sedimentet fra stasjon 15 før og etter siling. Sedimentet besto leire, samt noe sand og skjellsand. Foto: Aqua Kompetanse AS.

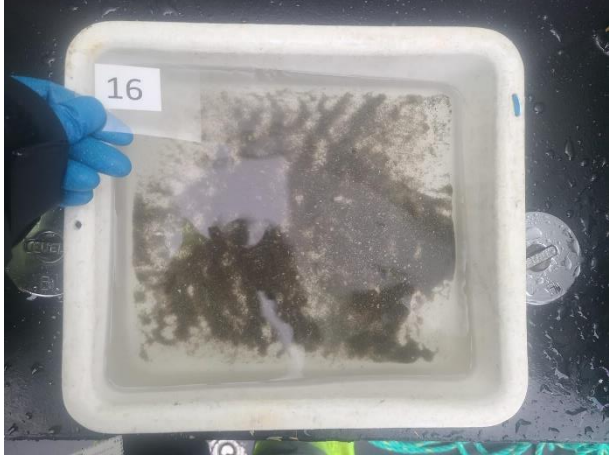
**Figur 16:** Bilder som viser grabbinnhold fra stasjon 16. Sedimentet besto av strø av sand. Det ble også registrert fjellbunn. Foto: Aqua Kompetanse AS.
