# Forundersøkelse ved Renga S i Rødøy kommune, 2024

**Nova Sea Havbruk AS**

**Etter Norsk Standard NS 9410: 2016**

Rapportens tittel: <b>Forundersøkelse ved Renga S i Rødøy kommune, 2024</b>			
Lokalitet: Renga S Lokalitetsnummer: 22796	Rapportdato: 23.10.2024 Rapportnummer: 3583-10-24FU	Antall sider uten vedlegg: 21 Antall sider totalt: 33	
Oppdragsgiver: Nova Sea Havbruk AS	Kontaktperson: August Høyland	MTB: 4680 tonn	
Kommune: Rødøy	Fylke: Nordland	Koordinater: 66°35.266'N, 13°05.729'Ø	
<b>Rapporten omfatter et sammendrag av</b>			
Rapportnr. 1283-6-22S Rapportnr. 3592-9-24B Rapportnr. 3591-9-24C	Vannstrømmålinger B-undersøkelse C-undersøkelse	5, 13, 67 og 118 meter 12 stasjoner 5 + 1 stasjoner	04.03.–22.06.2022 16 og 23.09.2024 16.09.2024
Emneord: havbunnskartlegging; multistråle; batymetri; vannstrøm; doppler; overflatestrøm; vannutskiftningsstrøm; dimensjoneringsstrøm; spredningsstrøm; bunnstrøm; vannutskiftning; miljøtilstand; miljøovervåking; sediment; elektrokjemi; sensoriske registreringer			ID 1582-1.6 Rapporten er tilgjengelig ved forespørsel

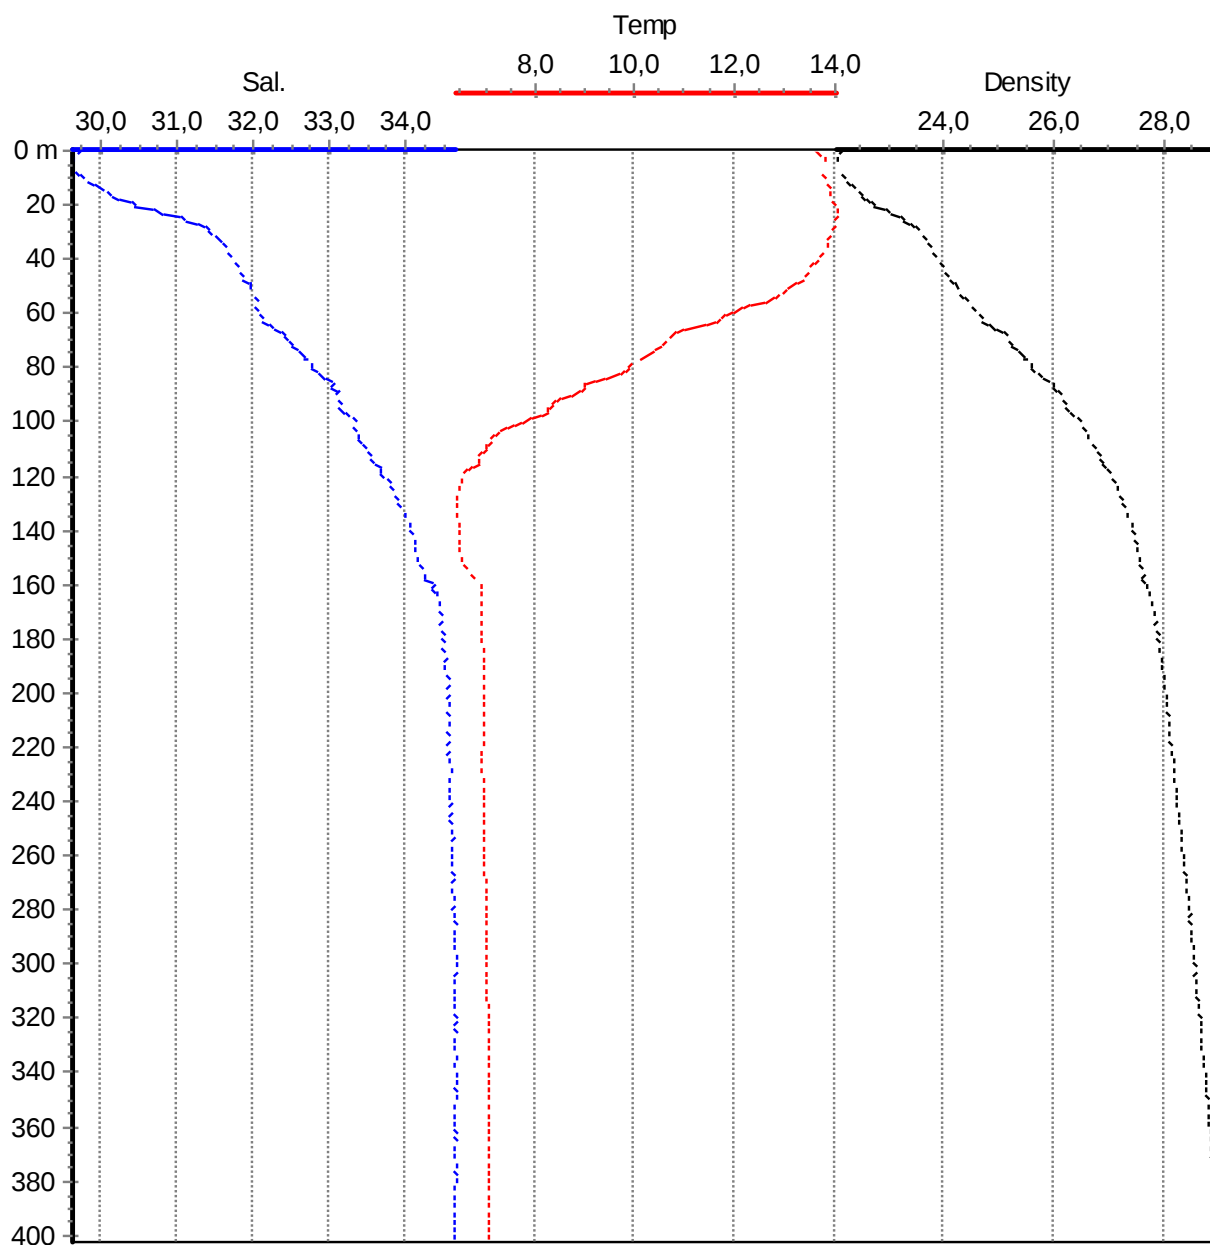
**Figur 7:** Sjøtemperatur (°C; rød), salinitet (blå) og tetthet (-1000 kg/m<sup>3</sup>; sort) fra overflaten og ned til bunnen (down-cast) på 403 meters dyp ved stasjon Cref den 16.09.2024.

Sjøtemperaturen sank gradvis fra overflaten ned til bunnen, men størst endring mellom 20 og 140 meters dyp. Overflatevannet hadde en temperatur på 13,6°C, mens bunnvannet holdt en temperatur på 7,08°C. Saliniteten økte gradvis fra overflaten og ned til bunnen, med størst endring mellom 20 og 160 meters dyp. Bunnvannet hadde en salinitet på 34,66. Tettheten økte relativt jevnt fra overflaten ned til bunnen, med noe raskere økning rundt 0-160 meters dyp.

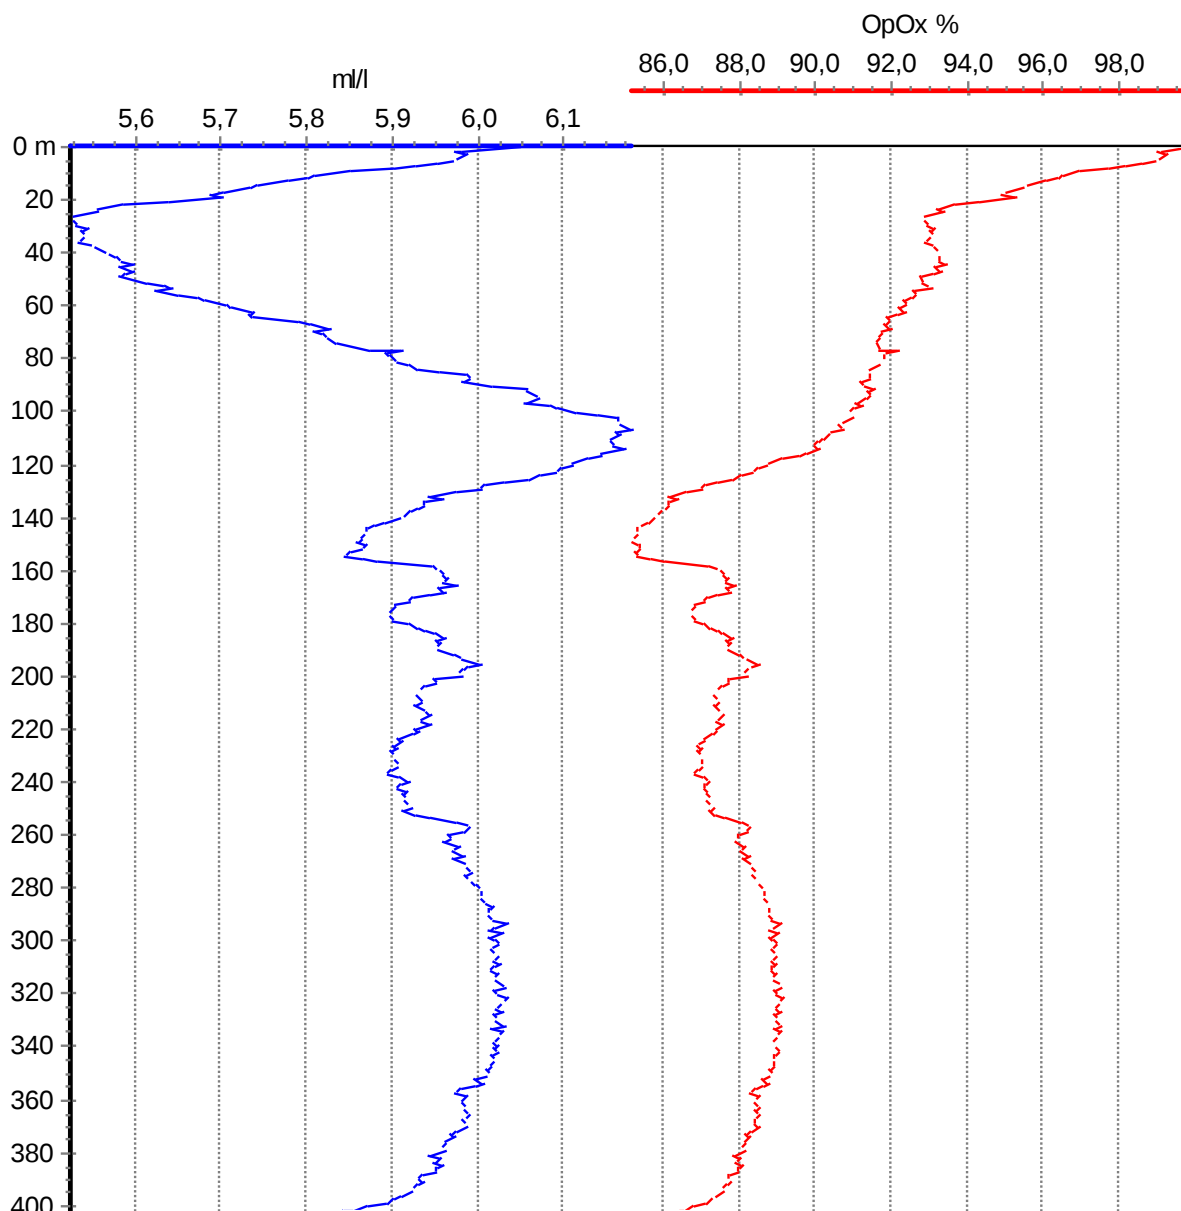
**Figur 8:** Oksygenmetning (%; rød) og oksygenkonsentrasjon (ml/l; blå) fra overflaten og ned til bunnen (down-cast) på 403 meters dyp ved stasjon Cref den 16.09.2024.

Profilen for oksygenmetning viste noe endring fra overflaten til bunnen, med en forskjell på omtrent 14%. Ved overflaten lå oksygenkonsentrasjonen på 6,05 ml O<sub>2</sub>/l (99,88%) og sank deretter med noe variasjon mot bunnen. Bunnvannet holdt en oksygenkonsentrasjon på 5,85 ml O<sub>2</sub>/l (86,42%), og tilsvarte derfor tilstandsklasse I - svært god etter klassifiseringen for oksygen i dypvann, gjengitt i **Tabell 3**.
