## B-undersøkelse ved Renga S i Rødøy kommune, september 2024

Nova Sea Havbruk AS

Etter Norsk Standard NS 9410: 2016

AQUA KOMPETANSE AS

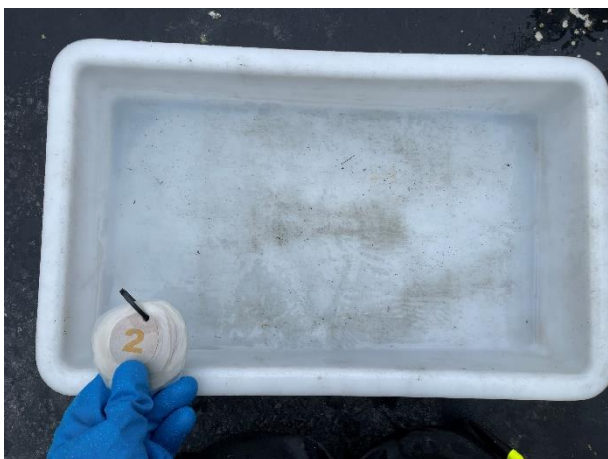
**Figur 7:** Bilde som viser grabbinnholdet fra stasjon 2. Substratet bestod av fjellbunn. Foto: Aqua Kompetanse AS.

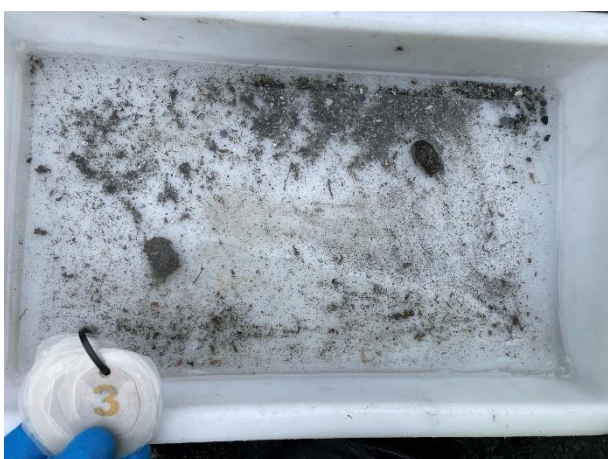
**Figur 8:** Bilde som viser sedimentet fra stasjon 3. Sedimentet besto av sand over fjellbunn. Foto: Aqua Kompetanse AS.

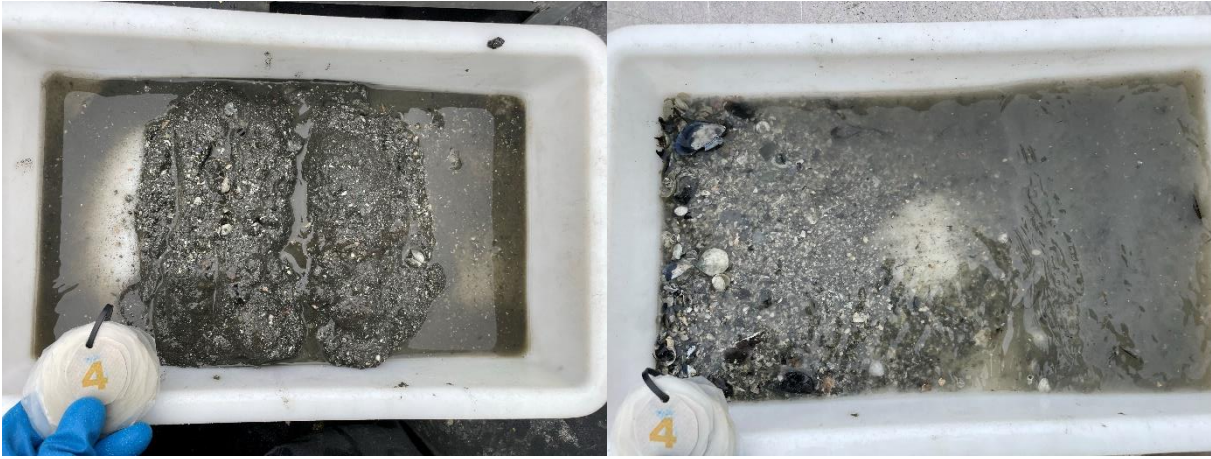
**Figur 9:** Bilder som viser sedimentet fra stasjon 4 før og etter siling. Sedimentet besto av silt, sand og skjellsand. Det ble registrert fekalierester ved stasjonen. Foto: Aqua Kompetanse AS.

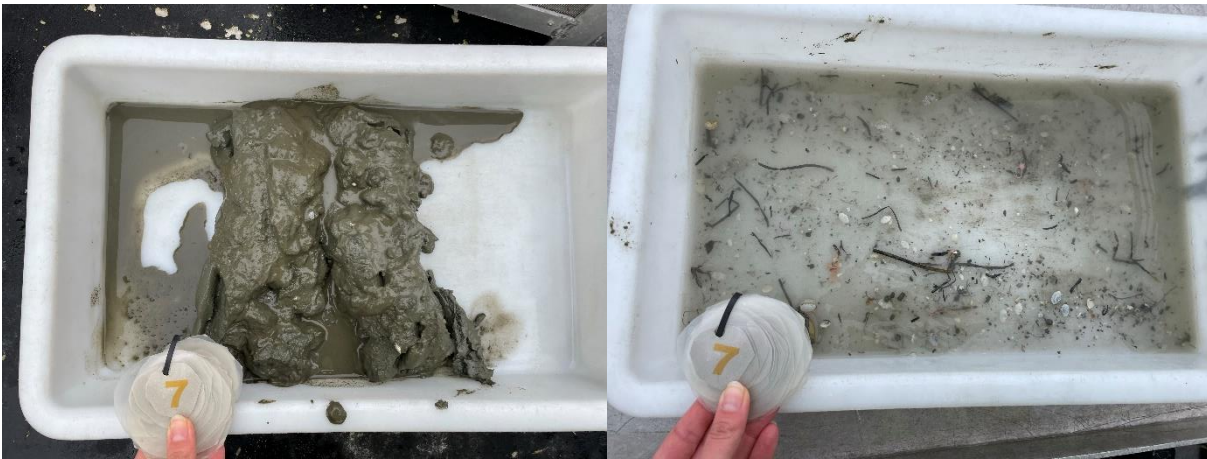
**Figur 12:** Bilder som viser sedimentet fra stasjon 7 før og etter siling. Sedimentet besto av silt og leire. Foto: Aqua Kompetanse AS.

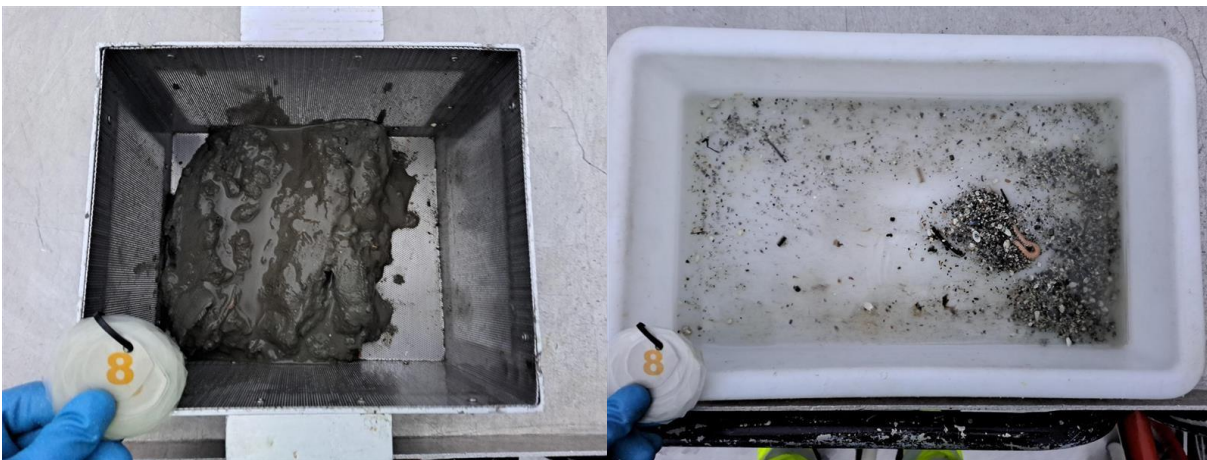
**Figur 13:** Bilder som viser sedimentet fra stasjon 8 før og etter siling. Sedimentet besto av silt, leire, sand og skjellsand. Foto: Aqua Kompetanse AS.

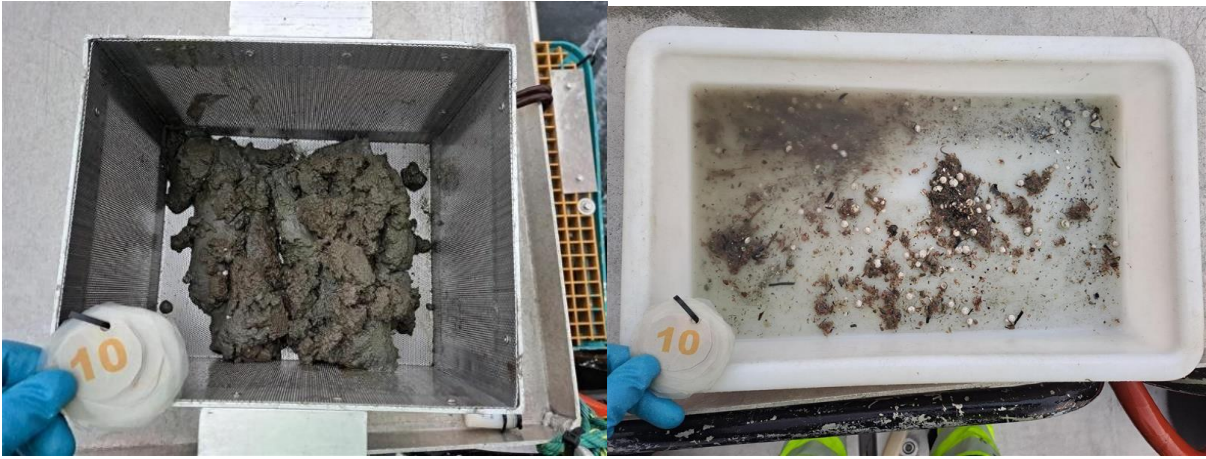
**Figur 15:** Bilder som viser sedimentet fra stasjon 10 før og etter siling. Sedimentet besto av silt og leire. Foto: Aqua Kompetanse AS.

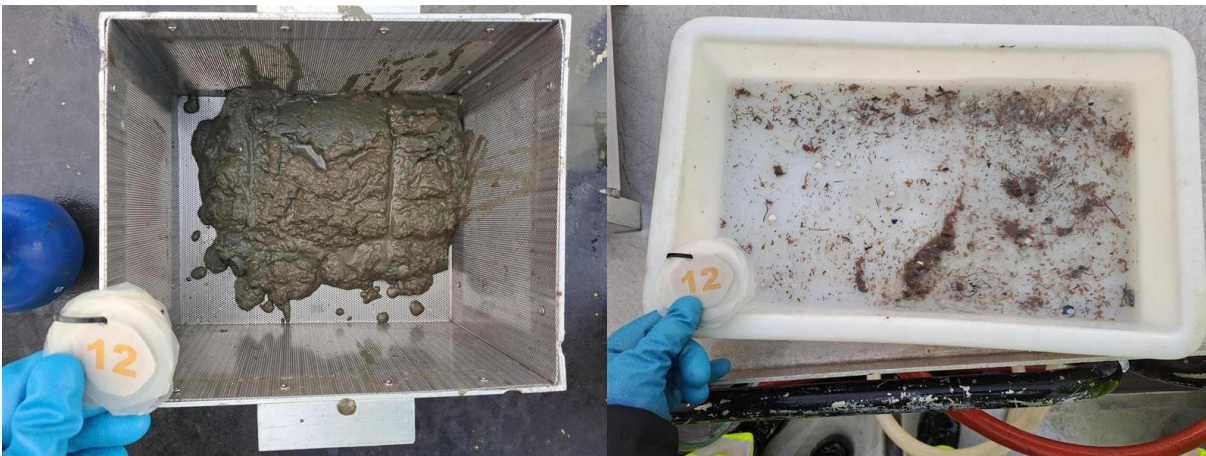
**Figur 17:** Bilder som viser sedimentet fra stasjon 12 før og etter siling. Sedimentet besto av silt og leire. Foto: Aqua Kompetanse AS.
