B-undersøkelse ved Renga S i Rødøy kommune, november 2022

Nova Sea AS

Etter Norsk Standard NS 9410: 2016

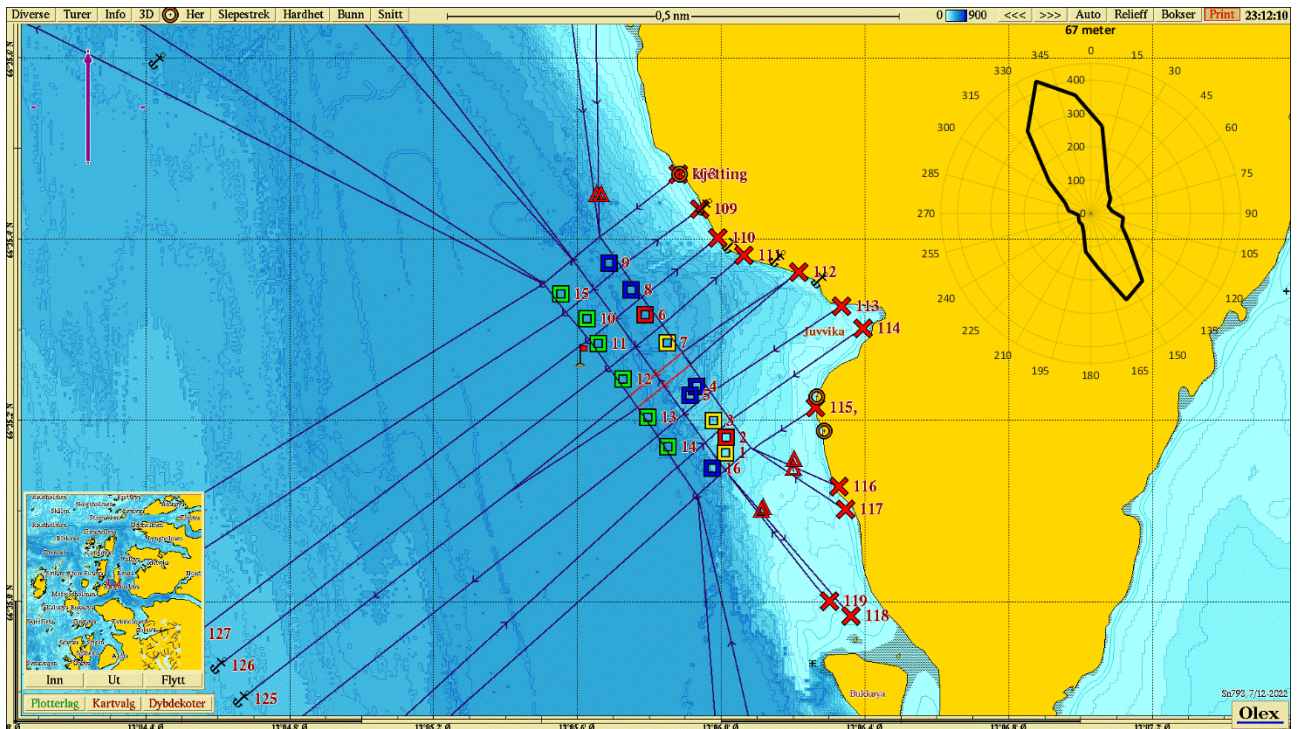
Figur 3: Kartet viser anleggsplassering sammen med B-stasjoner og fortøyningslinjer. Lilla pil viser orientering av kart, strømrose relativ vannfluks (%) for hver 15° sektor på 67 meters dyp (spredningsdyp), og rødt flagg markerer posisjon for strømmålingene i 2022 (66°35.260 N, 13°05.609 Ø; Neergaard, 2022). Målestokk vises øverst i bildet. Kilde: Olex. Kartdatum WGS84.

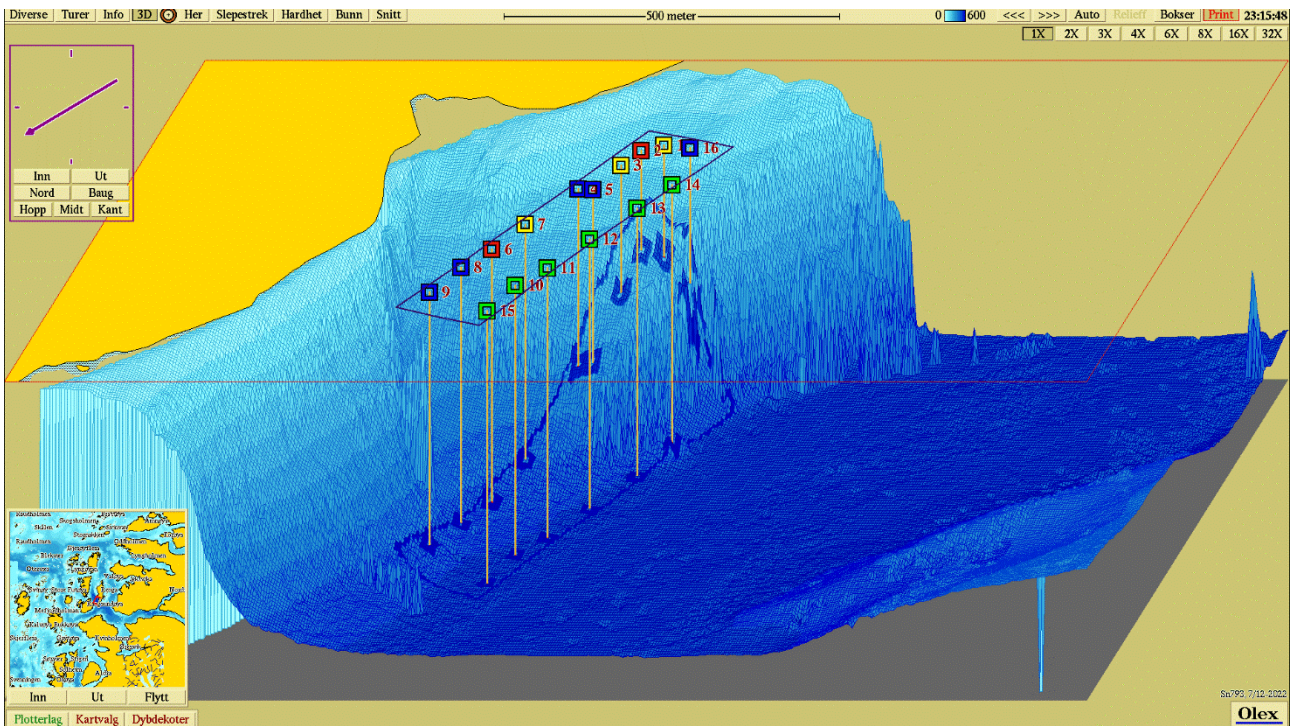
Figur 4: Tredimensjonalt isometrisk bunnkart med anleggsomriss og stasjoner. Stasjonene er markert med farge etter hva slags tilstand de har jamfør **Tabell 10**. Målestokk vises øverst i bildet. Kartdatum WGS84. Kilde: Olex.

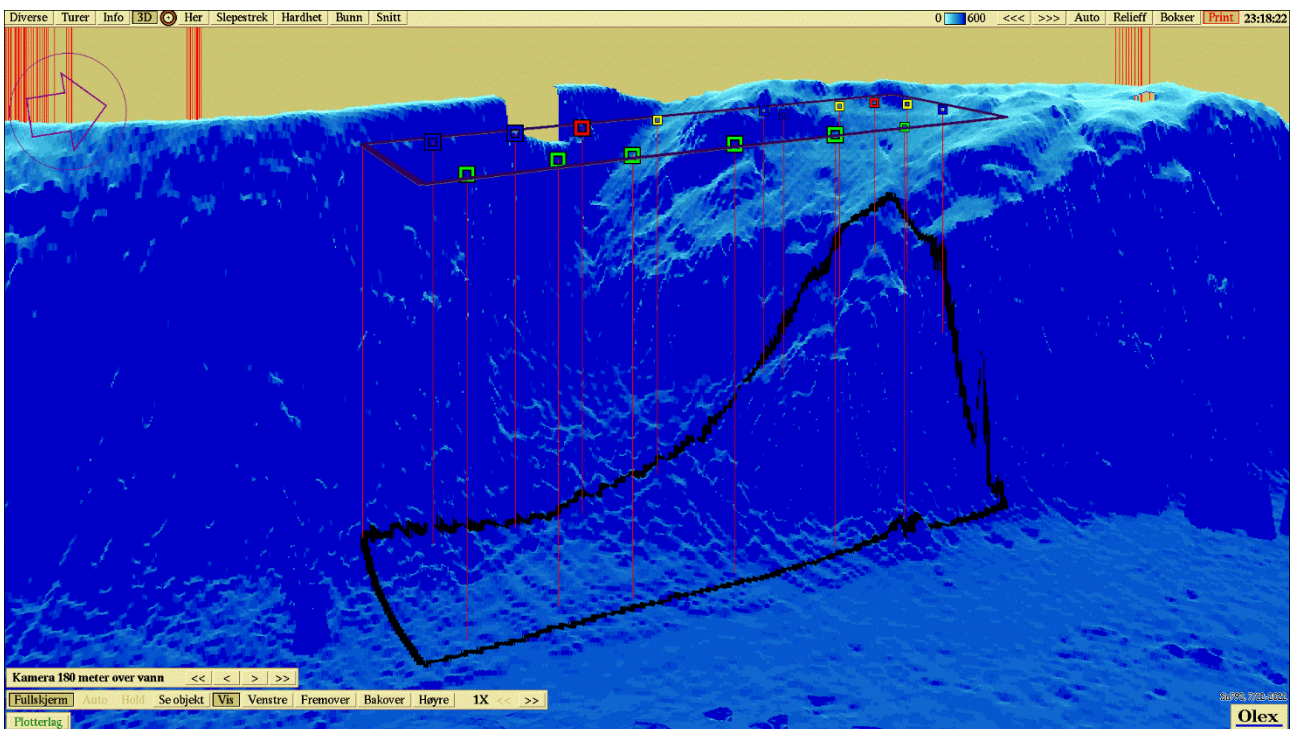
Figur 5: Tredimensjonalt perspektivisk bunnkart med anleggsomriss og stasjoner. Kartdatum WGS84. Kilde: Olex.
