# **REGULERINGSPLAN**

## **KLUBBAN SMOLTANLEGG**

### **KONSEKVENsutredning**

#### **LANDSKAPSBILDE**

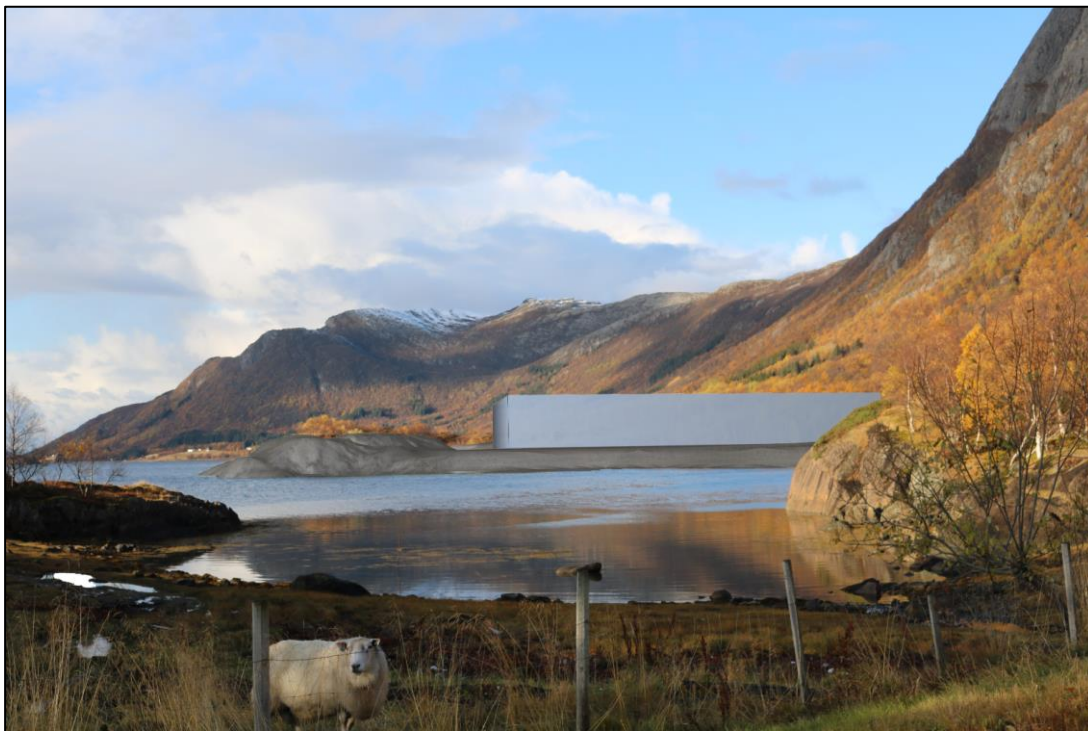
Figur 15: Smoltanlegg sett fra Eidvik. Fotomontasje – jfr. fig. 8 ovenfor.

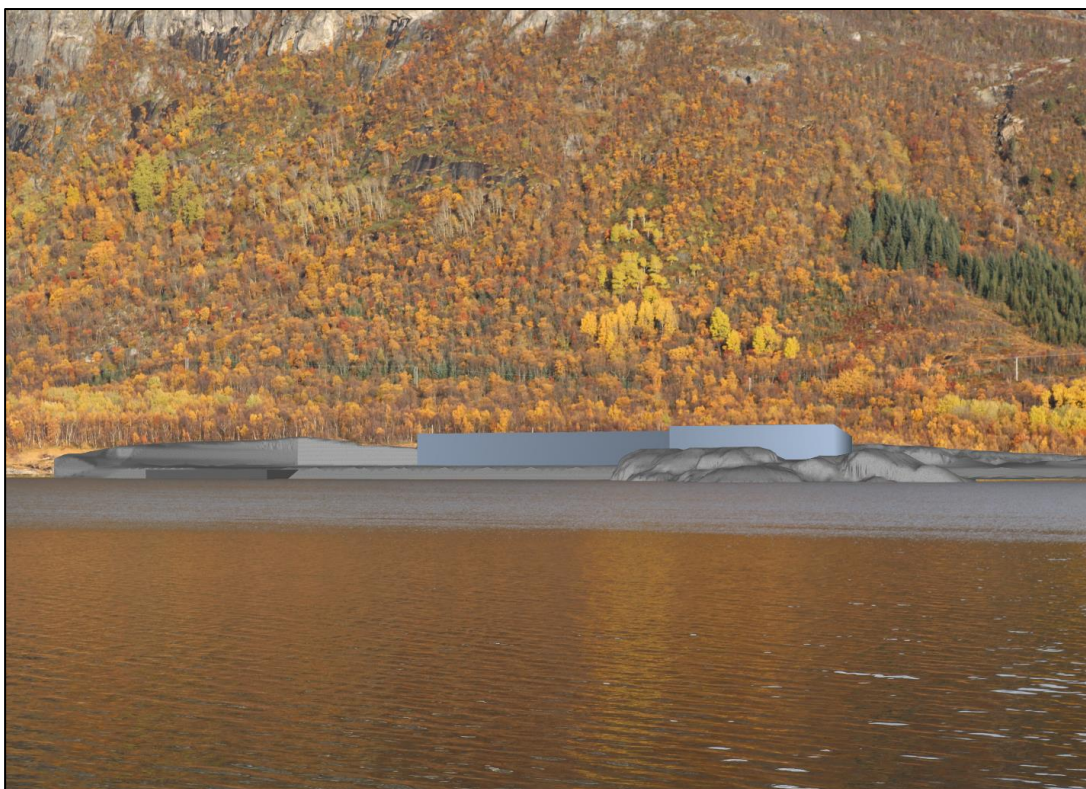
Figur 17: Smoltanlegg sett fra sørøst – fotomontasje.
